Retroanálise de Ruptura de Contenção do Tipo Muro de Arrimo com Contrafortes em Mineradora da Região Sudoeste do Estado do Tocantins

RESUMO: O presente estudo aborda a retroanálise de uma ruptura de contenção tipo muro, em uma mineradora localizada na região sudoeste do estado do Tocantins, próxima à cidade de Natividade. A pesquisa investiga as causas e consequências do colapso de uma cortina de concreto armado, que ocorreu após um período de chuvas intensas. Foi observado que a ausência de um sistema de drenagem adequado pode ter desencadeado o processo de ruptura. Por meio de uma metodologia que envolveu coleta de dados, estimativa de parâmetros geotécnicos, modelagem computacional e análise estrutural, foi possível retro analisar o muro colapsado e propor um dimensionamento mais adequado, utilizando critérios técnicos e científicos. Os resultados indicaram que, a estrutura original não atendia aos requisitos mínimos de estabilidade, enquanto a estrutura dimensionada, conforme as premissas sugeridas, mostrou-se segura e capaz de suportar os esforços esperados.

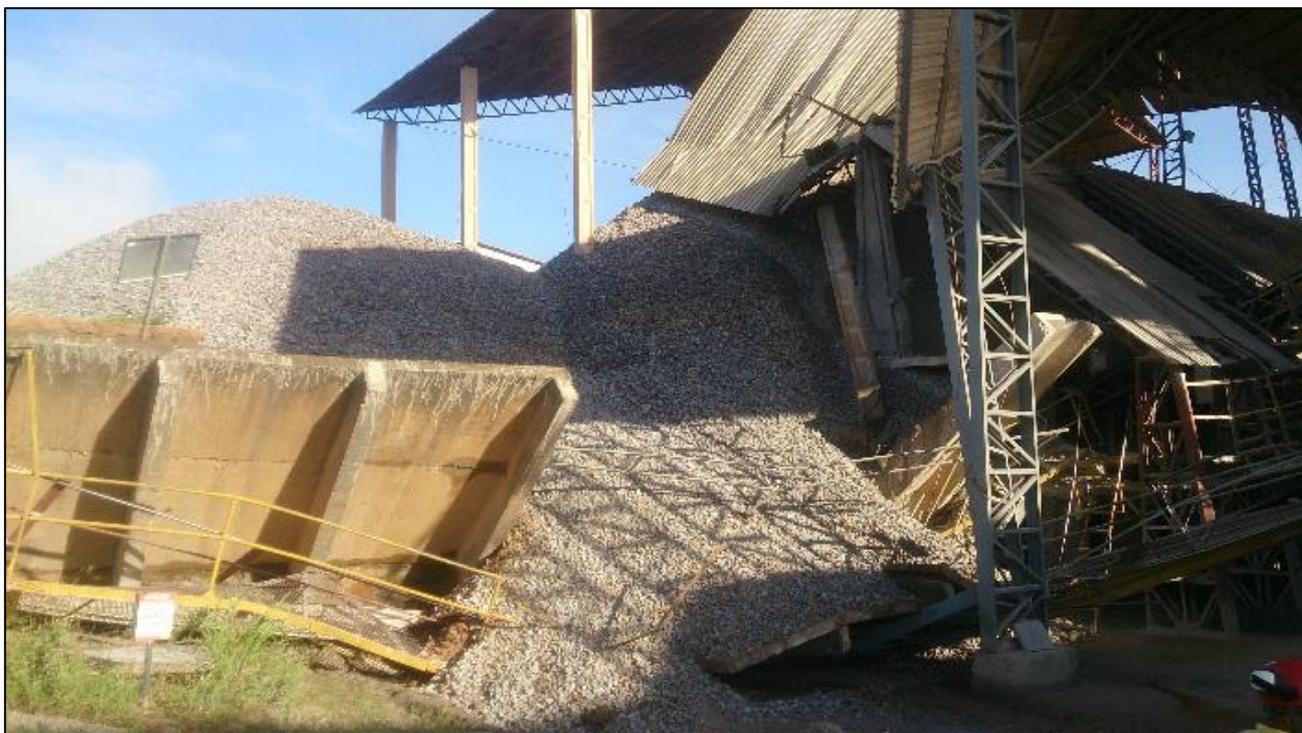
Figura 2. Cortina colapsada

A contenção referente ao estudo de caso, era do tipo muro por flexão, em concreto armado, dotada de contrafortes, com comprimento de 20,00 m, altura de 5,50 m e espessura média de 20 cm. Na Figura 2, no lado esquerdo, é possível observar a geometria do muro de contenção e também, a cortina colapsada após o período de chuvas.

A ruptura ocorreu em um dia de domingo, após o período de chuvas intensas na região. Uma das características importantes, a qual pode auxiliar na explicação do fenômeno, é que a contenção não possuía nenhum sistema de drenagem, o que supõe que, seja o principal fator que tenha deflagrado o processo de ruptura deste.

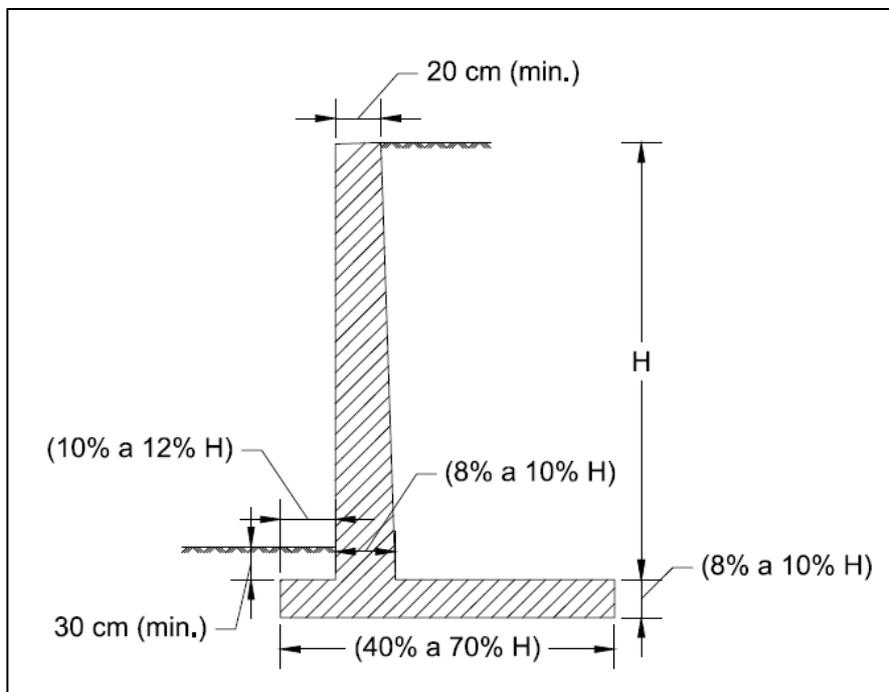
Figura 3. Pré-dimensionamento de muro a flexão, Fonte: Autor, Marchetti (2007)

Marchetti (2007), apresenta uma esquematização para a realização do pré-dimensionamento de muros a flexão tendo como base a altura da contenção, conforme apresentado na Figura 3.

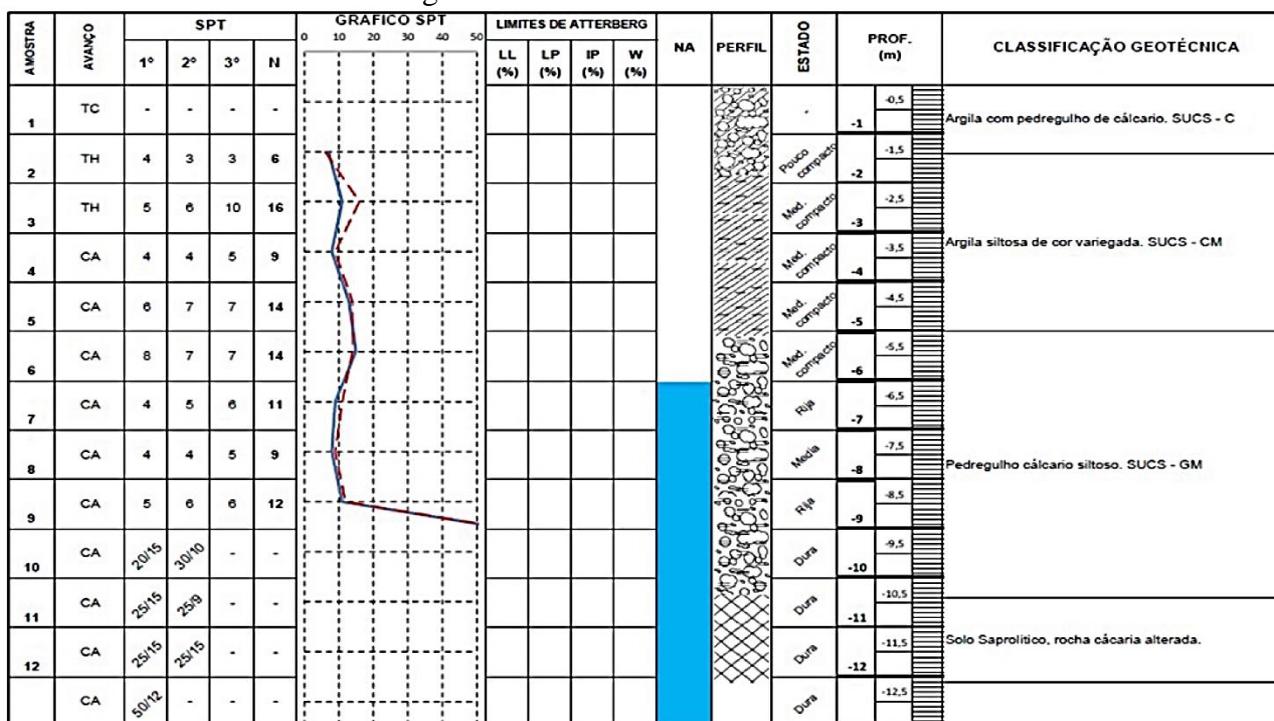
Figura 4. Sondagem a percussão SP 01

Os dados utilizados para o referido estudo foram cedidos pela mineradora. Dentre eles a geometria do muro colapsado, levantamento planialtimétrico e relatório de sondagem a percussão tipo SPT composto de dois furos de sondagem, com profundidade até nível impenetrável. Na Figura 4 é ilustrado o relatório de sondagem do furo SP 01.

Na sondagem SP 01, a profundidade máxima atingiu 12,12 m, com a identificação do nível da água na profundidade de 6,0 m. Porém as sondagens foram executadas no período de estiagem, o que não indica a maior amplitude de variação do nível de água. Em campo, observou-se pelas marcas e manchas de escoamento de água juntos aos drenos barbacãs, que o nível em períodos de chuva, ficava 1 m abaixo do nível acabado do terreno. Os solos predominantes são a argila siltosa e argila siltosa com pedregulho calcário. Infelizmente, a não existência de levantamento topográfico inviabilizou a elaboração de um perfil geotécnico. As dimensões do muro colapsado são a altura com 5,50 m, extensão com 20,0 m e a espessura com 0,20 m.

Diante desses fatores constatados e a inexistência de boa técnica, foi proposto o dimensionamento adotando critérios técnicos e científicos, com a consideração da sondagem SP 01, conforme Figura 04, a partir deste dado, iniciou-se a dimensionamento da estrutura, obtendo dados que configuram maior precisão e estabilidade da estrutura.

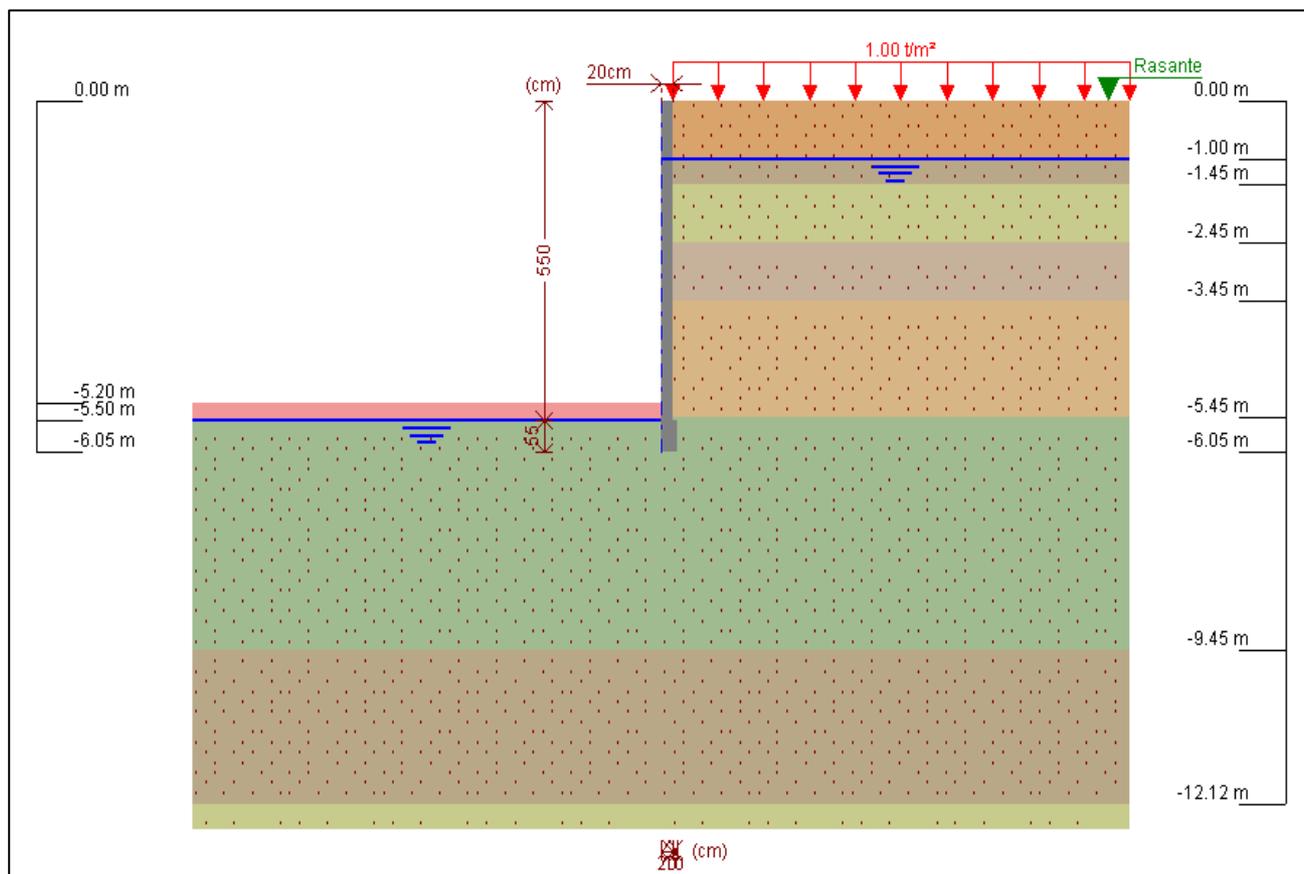
Figura 5. Modelagem com emprego do software CYPECAD da estrutura colapsada

A Modelagem ocorreu em duas secções do muro a flexão, sendo a primeira com as dimensões observadas em campo, a fim de verificar os fatores de segurança e demais condicionantes. Em um segundo momento, foi realizada a modelagem visando o atendimento às verificações necessárias para estruturas de arrimo, partindo das dimensões mínimas, conforme é apresentado na Figura 5.

Foi possível observar o modelo realizado para a estrutura colapsada, empregando as medidas reais de campo, e na Tabela 2, foi comparado com os quesitos mínimos, onde foi notório que a estrutura não atende aos seguintes:

VERIFICAÇÃO	VALOR OBTIDO	VALOR MINIMO REQUERIDO	ESTADO
Tombamento	0,76	1,8	Não Passa
Deslizamento	0,66	1,5	Não Passa
Flexão Composta	-	-	Não Passa
Esforço Cortante	21,33 t/m	11,09 t/m	Não Passa
Fissuração	0,311 mm	0,2 mm	Não Passa
Capacidade da Base	-	-	Não Passa

Analisando os valores obtidos na modelagem, dispostos na Tabela 2, é possível verificar que, o muro a flexão colapsado, não atende os requisitos mínimos para a estabilidade. É perceptível que a concepção estrutural, em virtude da espessura do muro e sua base, não atende os requisitos mínimos estabelecidos pelas normas NBR 6118:2023 e NBR 6122:2022, onde a estrutura, não possui desempenho para estar atuando na flexão composta. O muro rompeu após um conjunto de fatores não ocorridos até aquele instante, como o recente carregamento da pilha, a elevação do lençol freático e o acréscimo de cargas pelo acúmulo de água de chuva junto ao material britado.
