Retroanálise de ruptura de talude em área urbana e proposta de estabilização.

RESUMO: Neste estudo é analisada a estabilidade de uma encosta em área urbana na cidade de Belo Horizonte, inserida em um bairro nobre da cidade, onde foi observada a ocorrência de uma ruptura em cunha, o que gerou danos a duas estruturas de contenção na mesma encosta e passou a oferecer risco às residências adjacente e aos pedestres e motoristas que trafegam na via pública abaixo da encosta. Para analisar a estabilidade da encosta foi elaborado um modelo geotécnico elaborado com base em uma campanha de investigação geotécnica, levantamento topográfico e estudos de campo e elaborada através do programa Slide da Rocscience. Este modelo permitiu analisar a estabilidade da encosta através do método de equilíbrio limite e simular soluções para a estabilização. Estas simulações permitiram propor uma solução para estabilizar a encosta e eliminar os riscos aos moradores da região.

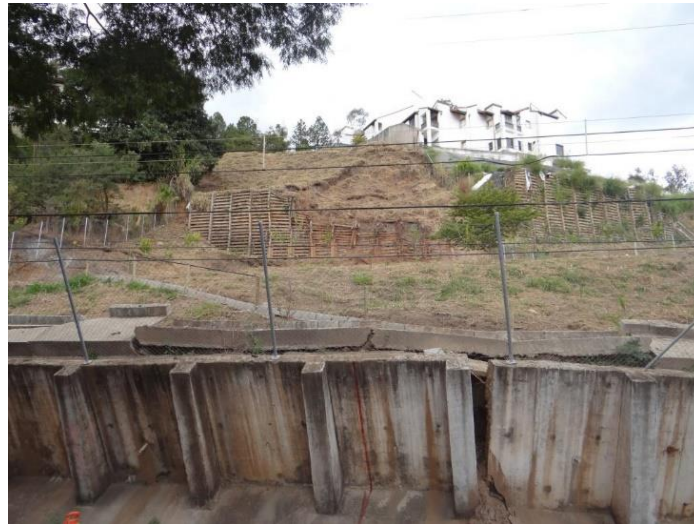
A figura 3 apresenta os danos sofridos em ambas as estruturas de contenção após a ruptura do talude, sendo que na figura 4 percebe-se que na base da estrutura do muro de contenção em concreto armado foi suspensa após a ruptura.

Figura 3. Muro de concreto armado semi-tombado na base da encosta e muro Crib-Wall danificado ao fundo da imagem (O autor, Julho/2018).

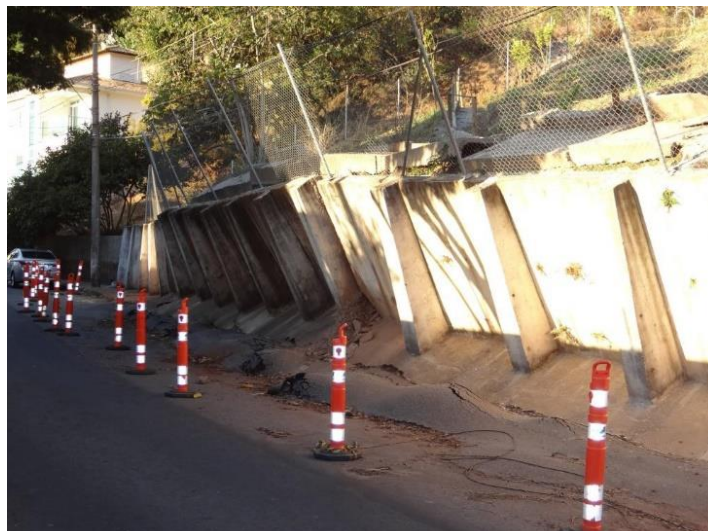
Figura 4. Muro de concreto armado semi-tombado na base do talude (O autor, Julho/2018).

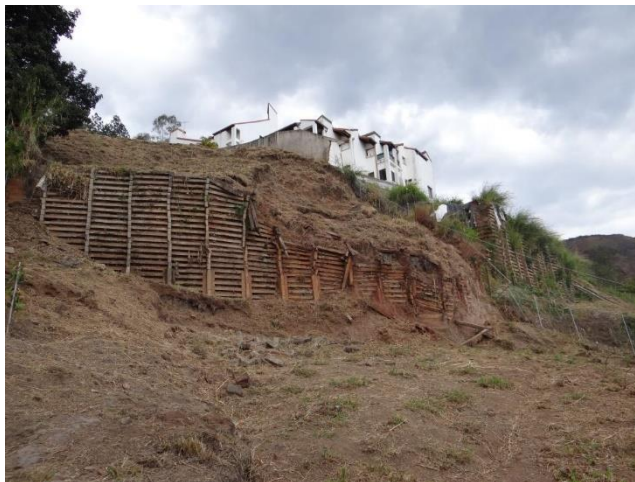
As Figuras 5 e 6, apresentam os danos no muro tipo Crib-Wall, sendo que na figura 5 é possível perceber claramente a cunha de ruptura a montante da estrutura ao lado direito da imagem.

Figura 5. Muro tipo Crib-Wall após a ruptura do talude (O autor, Julho/2018).

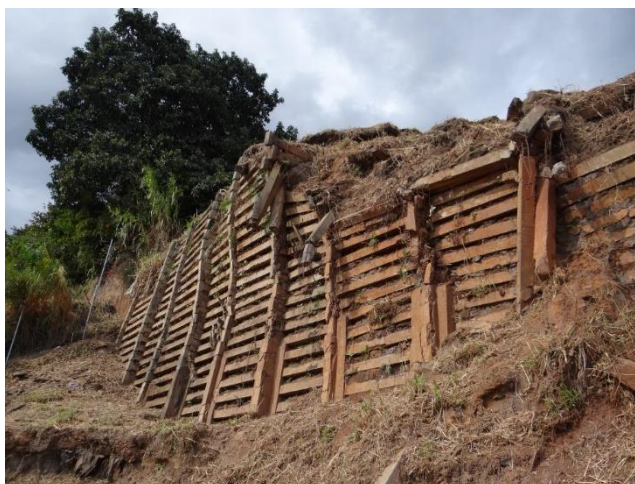
Figura 6. Muro tipo Crib-Wall após a ruptura do talude (O autor, Julho/2018).

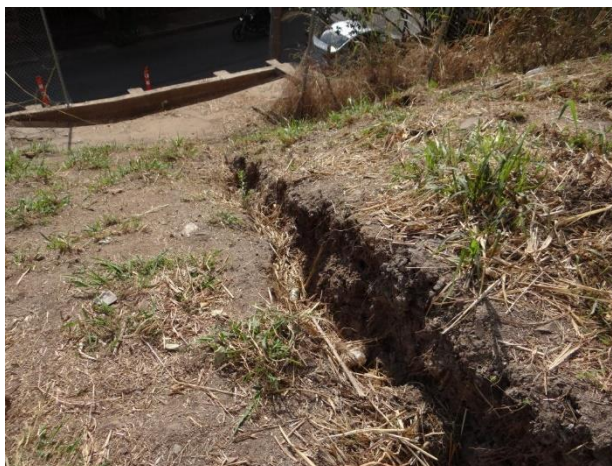
Durante a inspeção foi possível observar claramente os limites da borda da cunha de ruptura. As figuras 7 e 8 evidenciam as trincas que delimitam as bordas da cunha de ruptura na região localizada entre as duas estruturas.

Figura 7. Trinca longitudinal no terreno. (O autor, Julho/2018).

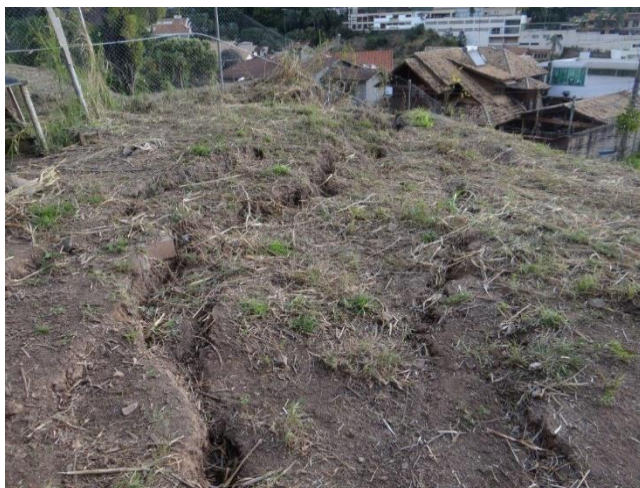
Figura 8. Trinca transversal no terreno. (O autor, Julho/2018).

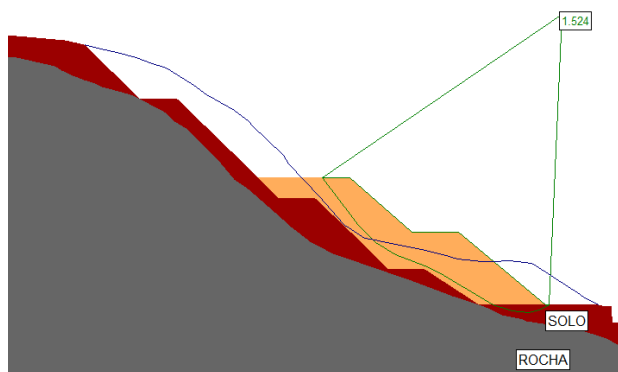
Figura 13. Proposta de solução com alteração da geometria da encosta e aplicação de camada de aterro compactado (o autor, 2019)

O material desta camada de aterro compactado deve atingir os parâmetros apresentados na tabela 2. Assim como no modelo anterior, a coesão adotada na camada de solo foi a encontrada na retroanálise.

O êxito desta solução dependerá da correta seleção e compactação do material de aterro de modo a atingir os parâmetros especificados. Esta nova proposta de solução garante a estabilidade da encosta atingindo um valor superior ao fator de segurança de 1,5 exigido na norma NBR 11682/2009 para casos em que há riscos de comprometer a segurança de vidas humanas, que se aplica à encosta analisada por esta estar localizada a montante de residências.
