Riscos Geotécnicos em Obras de Contenção com Taludes de Corte Temporários

RESUMO: Obras de arte especiais (OAEs) de contenção necessárias para implantação de empreendimentos imobiliários, dependendo da metodologia de execução adotada, requerem escavações que geram cortes temporários, em especial quando a solução são os muros de gravidade. O uso de geogrelhas para muros de solo reforçado, configuraram soluções de alta produtividade e custo competitivo frente as demais soluções geotécnicas, em especial pela redução de momentos de transporte. Este trabalho apresenta a descrição dos riscos geotécnicos desde a fase de investigação geotécnica do projeto de contenção, escavação para formação dos cortes temporários, passando pela análise de estabilidade de taludes que identifica fatores de segurança no limite do aceito pela NBR 11682 (ABNT, 2009), tomando como exemplo uma obra de contenção em muro de solo reforçado de 290 metros de comprimento, altura de face de 11 metros, onde o talude de corte estabilizado atinge 22 metros de altura entre pé e crista. Por fim, apresenta-se os ganhos com a metodologia combinada de escavação e reaterro do muro de solo reforçado frente às demais obras de c

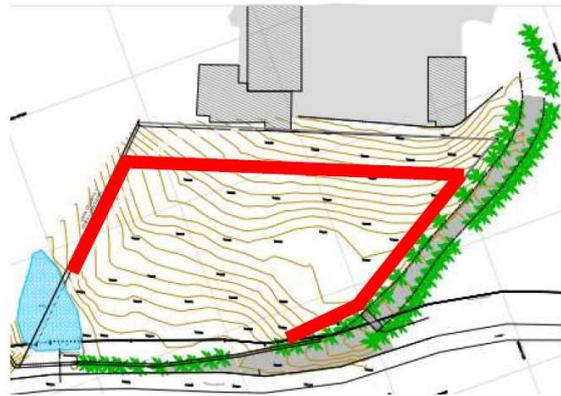
Figura 1. Localização do alinhamento básico das contenções em vermelho demandadas para empreendimento

Abordamos o caso de um empreendimento comercial hospitalar, definido em plataforma construída em cota obtida por escavação de pelo menos 70.000 m³, para implantação de 3 edifícios em uma plataforma de 10.000 m² a partir da cota relativa 1 metro, em terreno com desnível total de 22 metros até a crista, sendo a cota zero aquela verificada pela lâmina d'água da ocorrência superficial verificada da Figura 1.

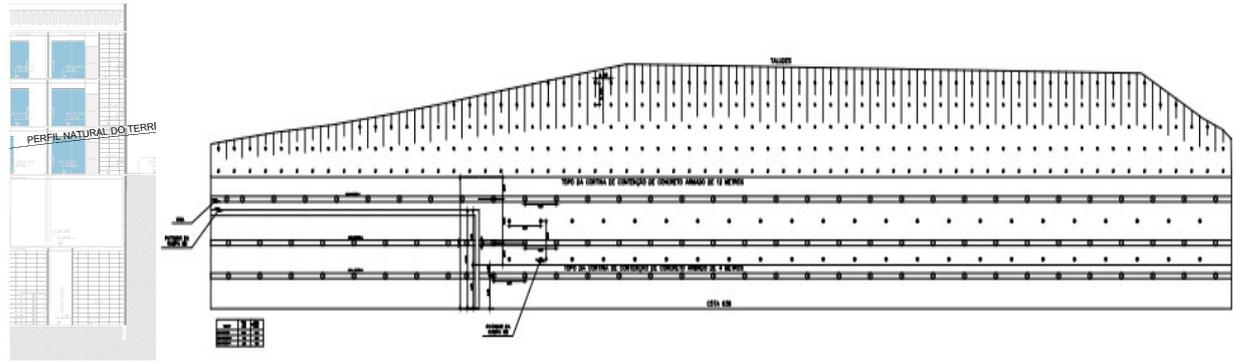
Figura 2. Seção e vista da cortina atirantada e solo grampeado projetado de 130 metros de comprimento

O projeto arquitetônico exigia uma contenção verticalizada (Figura 2) de 12 metros de altura no segmento dos fundos a partir da cota 4 metros, restando de 6 a 8 metros de altura em um talude resultante para a cota final mais alta do desnível, que foi elaborado.

A solução sugerida em projeto de arquitetura apresentou a vista frontal de fundos conforme solução projetada, primeiramente em cortina atirantada e um talude estabilizado com solo grampeado. O perfil de solo da região (Figura 2), obtido de pelo menos 8 furos de sondagens SPT, se mostrou relativamente homogêneo para a estratigrafia, com alterações geológico geotécnicas devidamente identificadas em distâncias horizontais entre furos maiores que 80 metros.

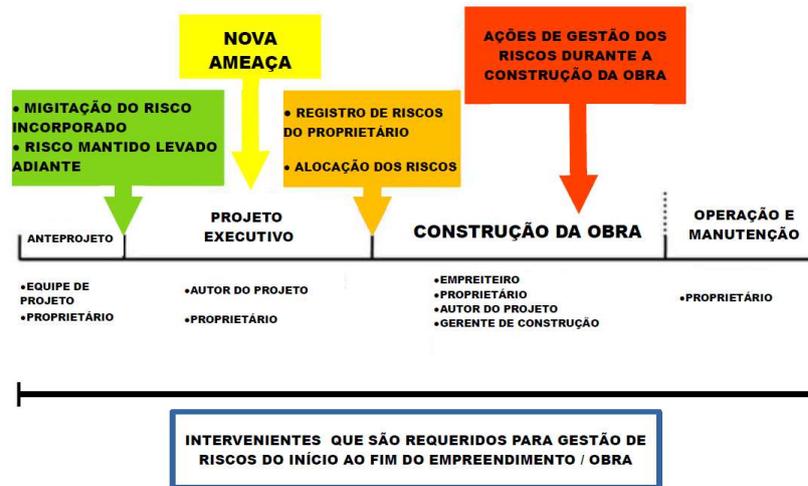
Figura 4. Gerenciamento do risco do início ao fim de um empreendimento - Autor

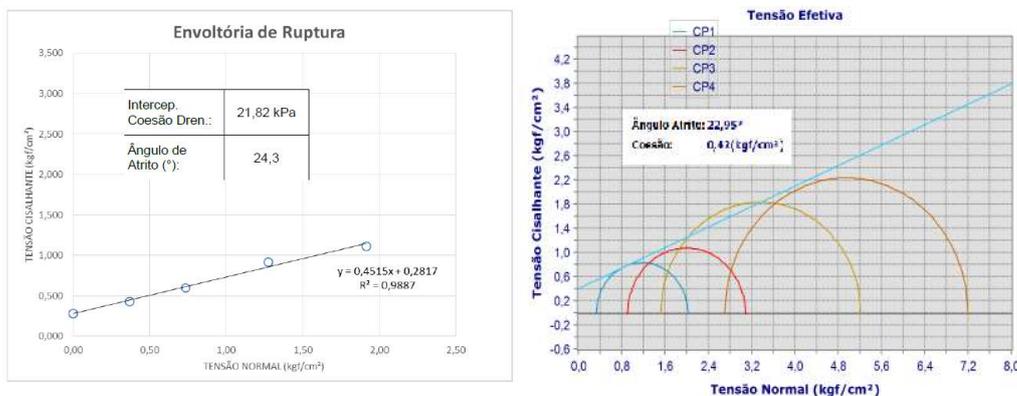
Figura 5. Gráficos do ensaio de cisalhamento direto inundado e do triaxial CIU para um mesmo solo - Autor

Uma das consequências de períodos chuvosos é a queda da coesão, que na Figura 5 mostra os valores para o ensaio de cisalhamento direto inundado do solo do boletim de sondagem apresentado, uma vez que ensaios triaxiais CIU encontraram para o mesmo solo valor similar de ângulo de atrito mas coesão maior, explicado pelo fato que a amostra no ensaio CIU não se mostrou totalmente saturada.

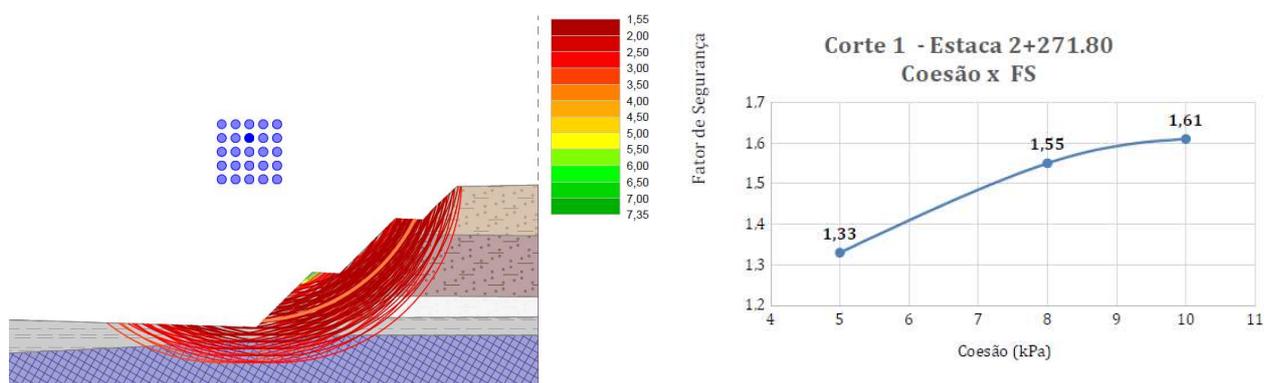
A Figura 6 apresenta o perfil básico de 4 camadas geológico-geotécnicas identificadas em 4 furos de sondagens, onde foram realizadas análises de estabilidade de taludes para a obra de talude de corte e ao lado apresenta-se a variação do FS para diferentes coesões, sendo as superfícies de ruptura desenhadas para a coesão de 8 kPa.

Figura 6. Estratigrafia e seção transversal de 4 camadas resultantes de 4 sondagens SPT para talude de corte.

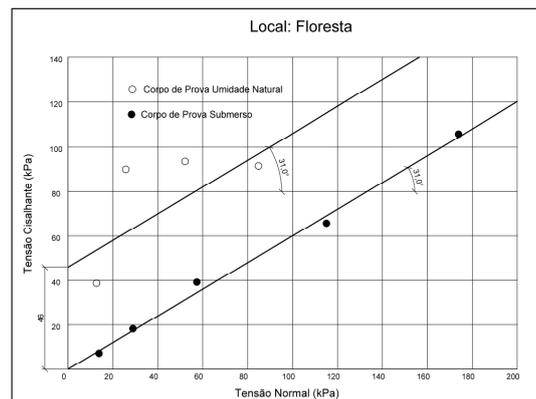
Figura 7. Envoltórias de resistência condição de umidade submersa e natural (Guerra, 2015)

Todos os solos em taludes estão sujeitos ao acréscimo de umidade e não há na norma técnica obrigação de estudo com as diferentes condições de campo, explicitadas. A Figura 7 mostra o que ocorre com um solo que tem umidade natural e, na outra situação, com a umidade aumentada para o grau de saturação desse solo.
