Solo Grampeado Verde para Estabilização de Talude na estrada de Ferro Vitoria – Minas

RESUMO: A malha ferroviária da estrada de Ferro Vitoria – Minas, ao longo da sua extensão, está inserida em diferentes regiões geográficas interligando a região metropolitana de Vitoria (ES) à região metropolitana de Belo Horizonte. A extensão total da ferrovia chega a 905km e possui na sua extensão, vários taludes que ao longo dos anos, por ação do intemperismo, apresentam instabilidades, movimentos de massas do tipo deslizamentos, queda e rolamento de blocos, entre outros, levando à necessidade de intervenção com técnicas de proteção e estabilização para segurança da via. O presente trabalho buscou apresentar a solução adotada no talude em solo em um ponto da estrada de ferro que se encontra dentro da faixa de domínio da uma mineradora, localizada na cidade de Nova Era, no estado de Minas Gerias, onde foi adotado, conforme especificado em projeto, a técnica de estabilização combinando retaludamento e solo grampeado verde, através de grampos inseridos na massa de solo, e sistema de geomanta combinada com tela de alta resistência para revestimento superficial do talude. A solução de solo grampead

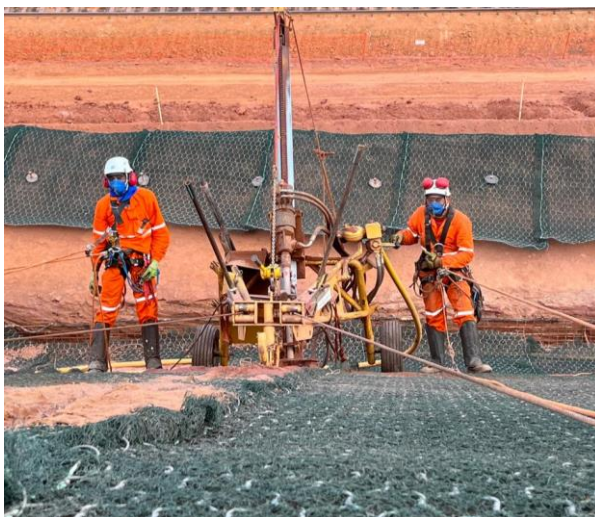
Figura 5: Perfuração do talude 02 com Wagon Drill

Para o talude denominado de “Talude 2”, a metodologia de escavação adotada, foi o corte por completo e logo a perfuração realizada por equipe especializada em acesso por corda e equipamento de perfuração conhecido como wagon drill, conforme figura 5, ficando ancorado no próprio talude durante a execução. Porém, seguindo o mesmo conceito executivo do talude 1, no que respeita furos, inserção dos chumbadores, injeção da calda de cimento e posteriormente o torqueamento da barra

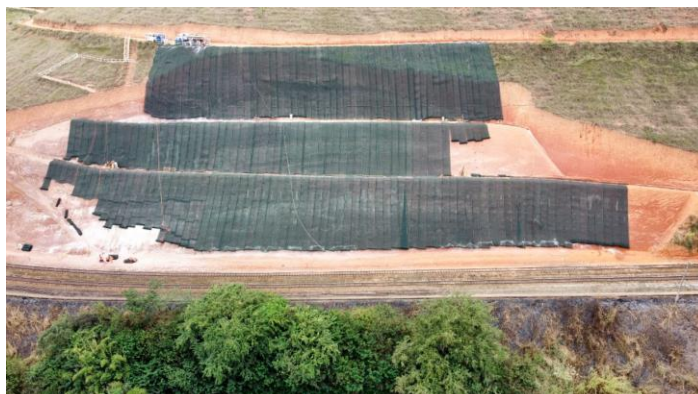
Figura 7. Instalação do sistema de telas MacMat R1

Já para o talude 3, próximo da base, foi adotada a mesma metodologia do talude 1, perfuração motorizada com a PW 5000. Toda perfuração, instalação de chumbadores e injeção de calda foram feitos com equipe de corda. A instalação da tela MacMat R1 foi executada de duas maneiras diferentes ao longo do serviço, conforme mostrado na figura 6. Nos taludes 1 e 3, realizou-se os furos inicialmente, depois colocaram as mantas e posteriormente seguiu a sequência de colocação dos chumbadores. Já no talude 2, devido ao acesso por corda ter sido utilizado para perfuração, realizou-se colocação da tela inicialmente, e depois realizou-se a perfuração. As técnicas adotadas possuem dificuldades em relação a logística, segurança da equipe envolvida, manipulação dos equipamentos, dificuldade nos acessos e taxas de produtividades variadas em relação a condição do solo e geometria.
