# Cravação Dinâmica de Estacas Moldadas “*In Loco*” para Restituir sua Capacidade de Carga Geotécnica

**RESUMO:** Neste trabalho apresentam-se casos de obra onde se restituiu a capacidade de carga geotécnica de estacas moldadas “*in loco*” através de cravação dinâmica quando essa carga não foi obtida ao se realizarem provas de carga estáticas e/ou ensaios de carregamento dinâmico nessas estacas.

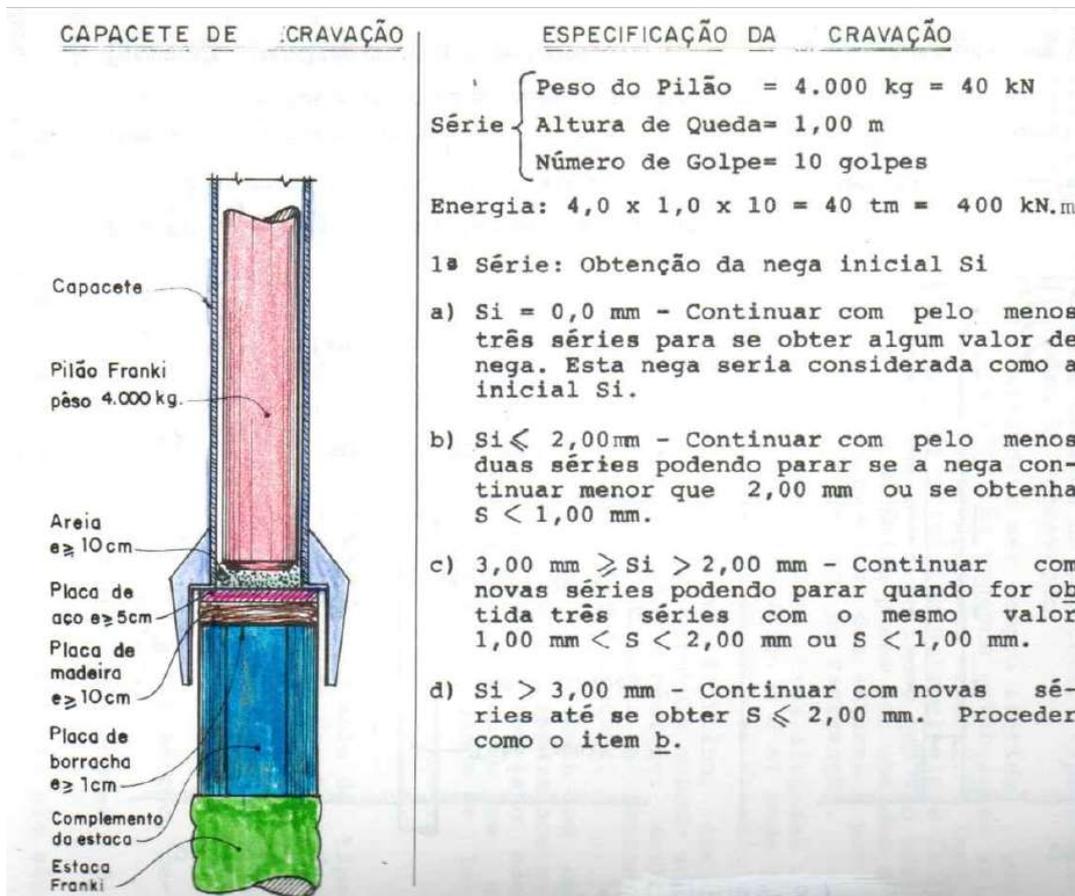
Figura 1: Detalhes do procedimento de cravação usado pelos eng<sup>os</sup> Clovis Maia e Paulo Frederico

Em comunicado pessoal o eng<sup>o</sup> Clovis Maia me informou que esse procedimento de cravação das estacas tipo Franki foi por ele usado em 1968, durante o estaqueamento da fábrica da ALCOMINAS, em Poços de Caldas. A cravação dinâmica das estacas que haviam sofrido levantamento foi feita acertando-se seu topo e depositando-se areia sobre elas após a instalação de um tubo metálico que servia de guia ao pilão (Figura 1).

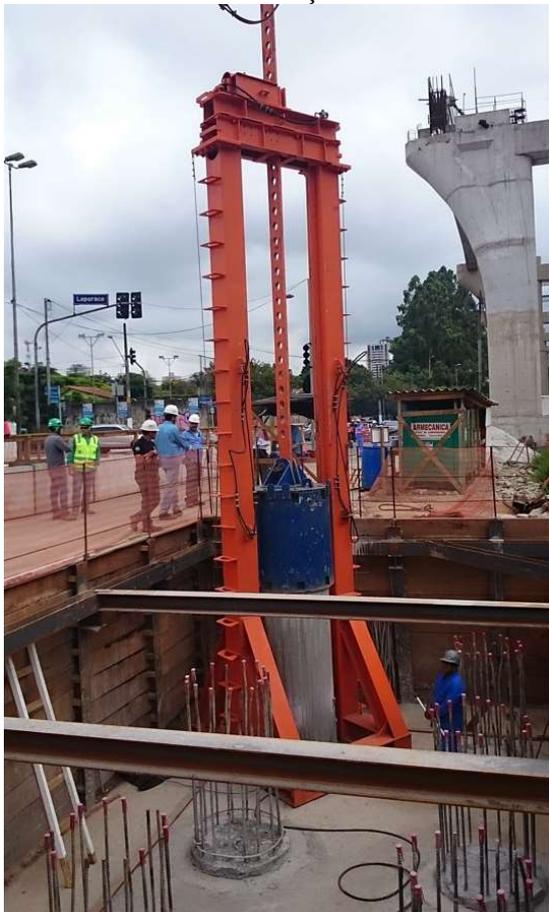
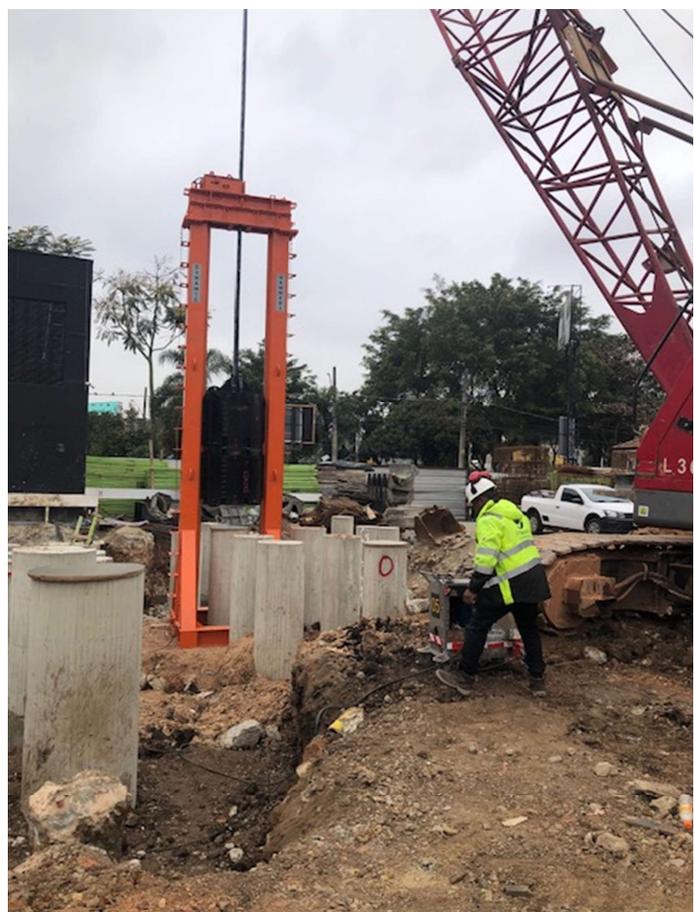
Figura 2: Equipamentos de queda livre usados nos testes da primeira e da terceira obra aqui citadas

Foram cravadas 8 estacas usando-se pilão de queda livre com 25 tf de peso guiado em uma torre apoiada no solo e o pilão suspenso por guindaste (Figura 2) (daí o tempo gasto nos ensaios, pois a cada golpe do pilão havia necessidade de se nivelar a torre do equipamento) cujas alturas de queda foram controladas usando-se o PDA (Pile Driving Analyser) de modo a não ultrapassar as tensões dinâmicas admissíveis (compressão e tração). Todas essas estacas foram cravadas até se obter um fator de segurança  $FS \geq 1,6$ . Na Tabela 1 apresenta-se um resumo dessas cravações dinâmicas controladas.

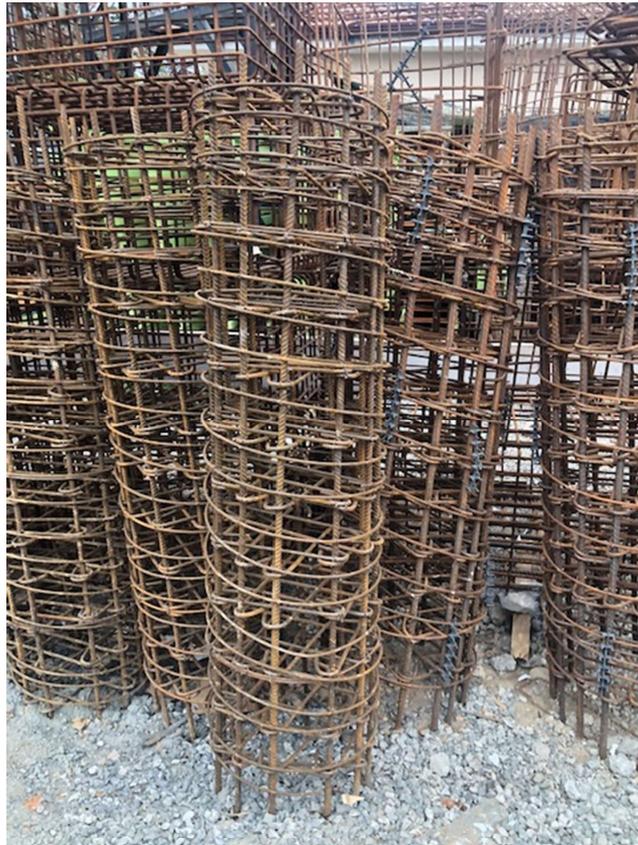
Figura 3: Armadura de fretagem do complemento das estacas

A terceira obra aqui relatada ocorreu no ano passado (2023) nas fundações de um prédio residencial com duas torres, no bairro da Freguesia do Ó, em SP, cujas fundações foram executadas em estacas hélice contínua com diâmetros variando de 50 cm a 90 cm. Nesta obra usou-se o mesmo equipamento de queda livre usado na primeira obra aqui citada (Figura 2), porém usando pilão com peso de 13 tf. Nesta obra, analogamente às duas anteriores houve necessidade de se complementar as estacas com um segmento de concreto fortemente armado (Figura 3) para reduzir as tensões aplicadas ao corpo das estacas durante a aplicação dos golpes do pilão. Esses segmentos complementares das estacas tiveram que ser demolidos após os testes, conforme se mostra na Figura 4.

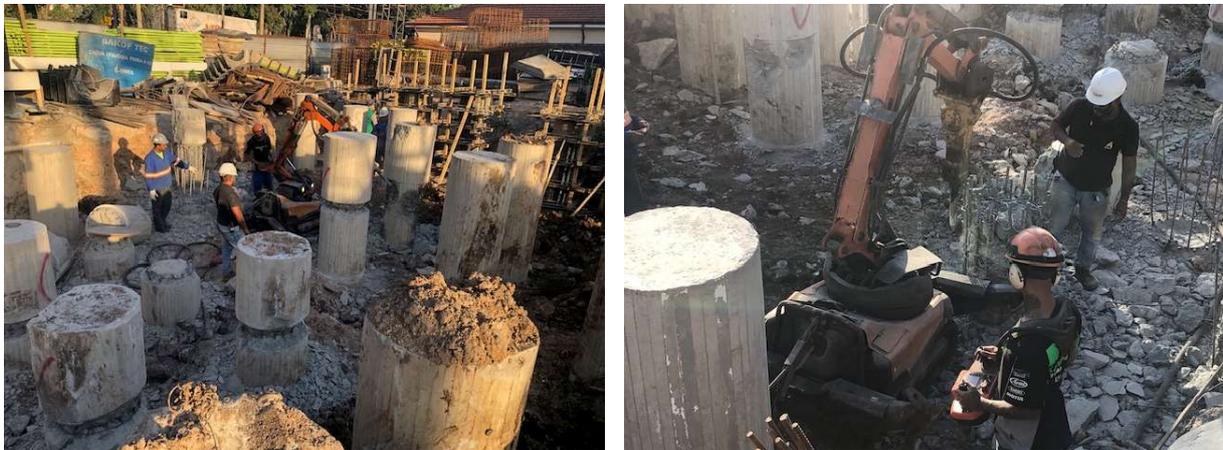
Figura 4: Serviços de demolição dos complementos das estacas

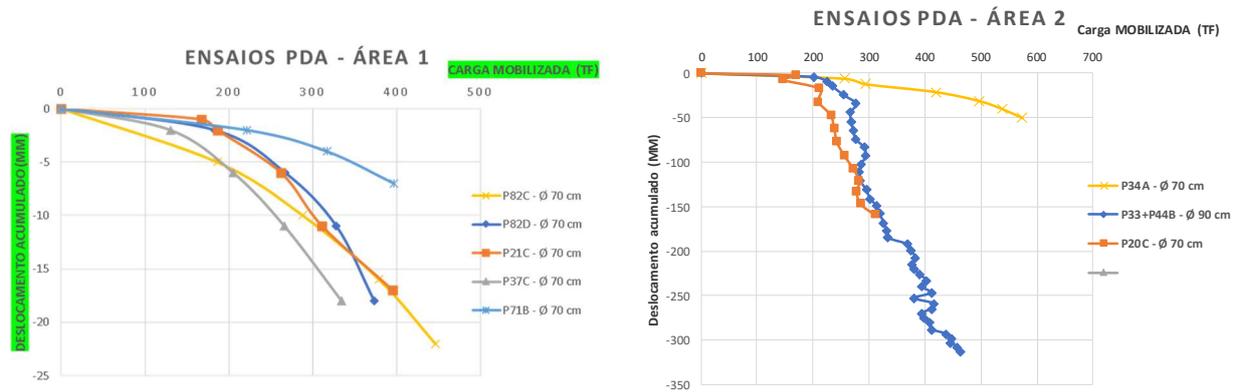
Na Figura 5 mostram-se alguns dos comprimentos cravados durante os ensaios dinâmicos, bem como as cargas mobilizadas sendo que no bloco denominado área 1 esses comprimentos cravados foram inferiores aos do bloco denominado área 2.

Figura 5: Cravações das estacas e suas cargas mobilizadas
