Soluções de fundação perto do rio Trancão, em Lisboa

RESUMO: No presente artigo são apresentadas as soluções implementadas para as fundações do palco instalado no Parque Tejo, perto do Rio Trancão, em Lisboa, para a missa papal, no âmbito do evento Jornadas Mundiais da Juventude 2023. O palco localiza-se sobre um aterro de resíduos sólidos urbanos que se encontra selado superiormente através de uma geomembrana de PEAD, o que condicionava, numa fase inicial, o recurso a soluções de fundações indiretas. Subjacente aos depósitos de resíduos sólidos urbanos, localiza-se a formação aluvionar composta por solos lodosos muito compressíveis, com fracas características mecânicas, com espessura variável, atingindo os 12m, por sua vez, repousando sobre o substrato Miocénico. De modo a diminuir a amplitude de deslocamentos diferenciais que pudessem condicionar a boa utilização do palco, foi realizado um aterro de pré-carga com tempo de permanência de 3 meses. Para as fundações da cobertura do palco, devido à necessidade de transmitir cargas de tração ao terreno motivadas pela ação do vento, foi adotada uma solução de microestacas cravadas tubulares em ferro fundido dúctil, reforçadas interior

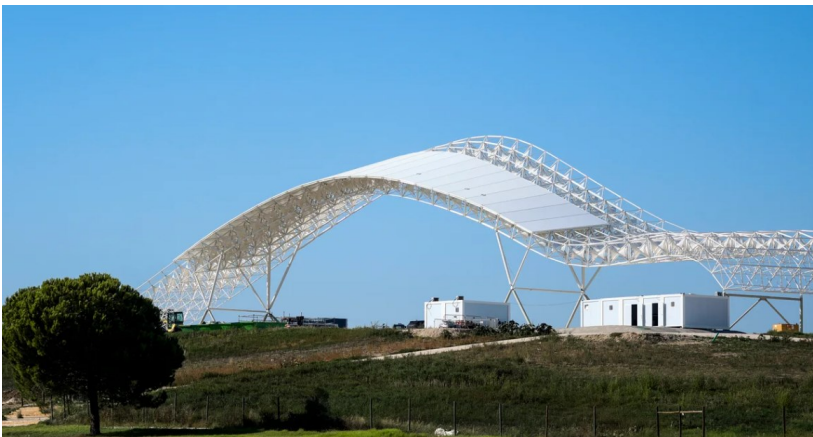
Figura 3 - Vista da cobertura do palco. (Fonte: Observador)

Na definição das soluções de fundação da estrutura metálica da cobertura do palco teve-se presente que a leveza da mesma, associada ao elevado vão e, em consequência, ao reduzido número de apoios, a tornava particularmente sensível à ação do vento, determinando a transmissão de elevadas cargas de tração às fundações, conforme Figura 3. A eventual execução de maciços com função de contra-peso não se afigurava realista, face à dimensão dos mesmos, associada ao respetivo peso. Na Figura 4 apresenta-se uma imagem com a preparação do local para início dos trabalhos de betão armado das correspondentes às fundações da cobertura.

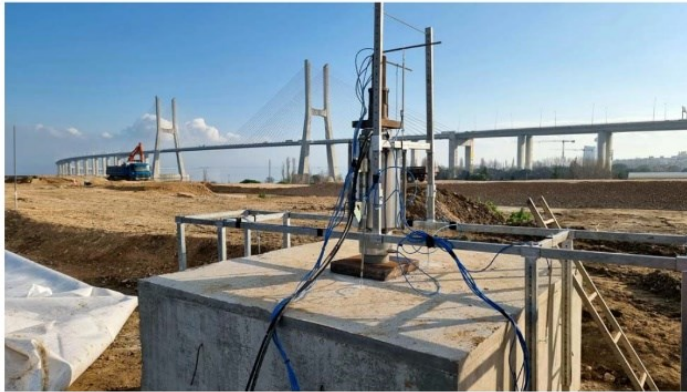
Figura 9 - Ensaio de carga de tração.

A estrutura de reação foi materializada através de um maciço de betão armado, com cerca de $2,5 \text{ m} \times 2,5 \text{ m}$ e 1 m de altura, apresentado na Figura 9. O tubo exterior da microestaca ensaiada, cravado nos solos brandos por via seca, em ferro fundido dúctil teve um comprimento de $30,5 \text{ m}$ nos solos brandos. O varão oco interior

As microestacas cravadas de ensaio foram executadas com recurso a um martelo hidráulico de alta frequência, conforme apresentado na Figura 9. A cravação foi efetuada por via seca até ser cumprido o critério de nega de entrega no substrato Miocénico. Na microestaca ensaiada à tração, foi utilizado um equipamento de perfuração com martelo de superfície para materialização de bolbo do varão oco interior, instalado através da tecnologia auto perfurante, no substrato Miocénico. Para a instalação desta mesma microestaca de varão, a furação foi efetuada com bit perdido $\phi 130 \text{ mm}$ à rotopercussão utilizando os próprios varões como elemento de perfuração. A progressão da furação fez-se através da colocação de conjuntos de varões até ser atingida a profundidade pretendida. À medida que a furação prosseguia introduziu-se pelo interior dos varões calda de cimento que tinha como função promover tanto a limpeza e remoção dos detritos de furação para a superfície, como a selagem final da microestaca. Em ambas as microestacas de ensaio, o interior ficou totalmente preenchido com calda de cimento tipo I 42.5. Para ambas as microestacas de ensaio, a instrumentação interior foi aplicada através de strain gauges introduzidos com recurso a um varão $\phi 16 \text{ mm}$.

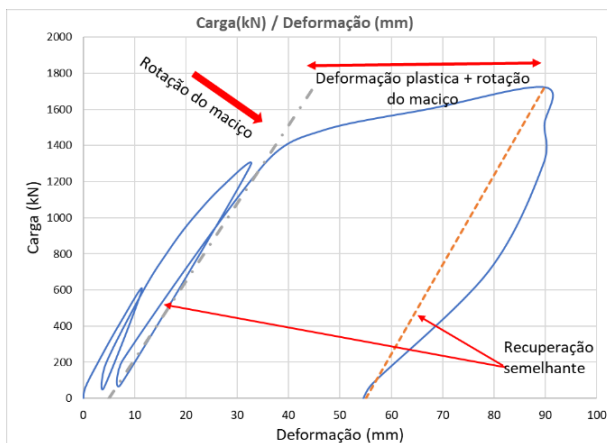
Figura 14 - Gráfico carga-deslocamento na cabeça. Ensaio de carga de compressão.

Os principais resultados do ensaio de tração realizado apresentam-se na Figura 13 e na Figura 14.

Foram instalados um conjunto de “strain gauges” às profundidades de 2,5m, 11m, 20m, 23m, 28m e 33m, nomeadamente na transição entre o aterro e a camada aluvionar. Foi possível verificar com clareza que o topo da camada aluvionar se situava a cerca de 23m de profundidade, o que era compatível com a informação resultante da prospeção geológica e geotécnica realizada no local. Verificou-se uma capacidade de transmissão de carga significativa ao aterro com resposta efetiva entre o 2,5m e 11m e muito boa entre os 20 e 23m de profundidade. Entre a profundidade de 11 a 20m a transmissão de carga ao aterro foi negligenciável. Estimase que a carga de ponta mobilizada seja da ordem dos 600kN para uma carga da ordem dos 1700 kN. Destacou-se igualmente a não mobilização de qualquer fenómeno de instabilidade lateral por encurvadura.

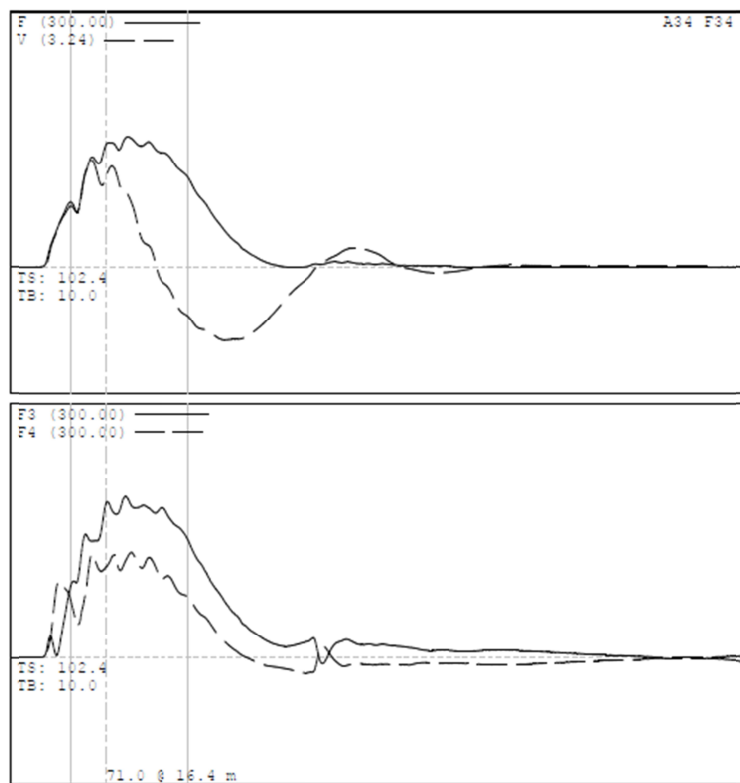
Figure 5. Collected data on pile E10 with a drop height of 60cm (Blow number 8)

Figures 5 and 6 show the force signals for piles E10 (60 cm drop height) and E92 (80 cm drop height), respectively. The shape of force and velocity on both collected signals are qualitatively close, with no negative force values at the beginning of the strike before the $2L/c$ time. The pile E92 showed slight damage through the Case Method (β of 78 at 31.6m). However, the CAPWAP analysis showed no signs of damage along the pile shaft.

Likewise, the signals with good-quality data (figures 5 and 6) are different from the bad-quality data from figures 2 to 4. This would explain the reason for detecting false pile damage on bad-quality signals (figures 2 to 4). As Murakami (2024a, 2024b) observed, the match quality number is not the only parameter to be analyzed on the HSDPT for the quality of the test; the quality of the collected data is fundamental for the quality assurance of the deep foundations.
