A importância da realização de ensaios geotécnicos para elaboração de Projeto de Recuperação de Áreas Degradadas

RESUMO: Uma área degradada é aquela que perdeu a sua resiliência, podendo ser caracterizada como um ecossistema que não é capaz de repor as perdas de matéria orgânica do solo, nutrientes, biomassa e banco de sementes. Para recuperação dessas áreas, são elaborados Planos de Recuperação de Áreas Degradadas (PRAD) que, em sua maioria, não consideram as características intrínsecas do solo. Esta pesquisa avaliou a importância da utilização de ensaios geotécnicos para elaborar um PRAD. Como estudo de caso, foram observadas duas áreas degradadas com formação de voçorocas, uma localizada em Juiz de Fora, e a outra em Lagoa Dourada (Minas Gerais). Foram feitas coletas de amostras de solo para realização dos ensaios de caracterização física e química, ensaio de cisalhamento direto, desagregação, dispersão e Inderbitzen. Através dos ensaios e das visitas de campo foi possível compreender a origem do processo de erosão, fazer a análise de estabilidade dos taludes e propor as técnicas de recuperação. Foram indicadas técnicas edáficas, vegetativas e mecânicas apropriadas para o contr

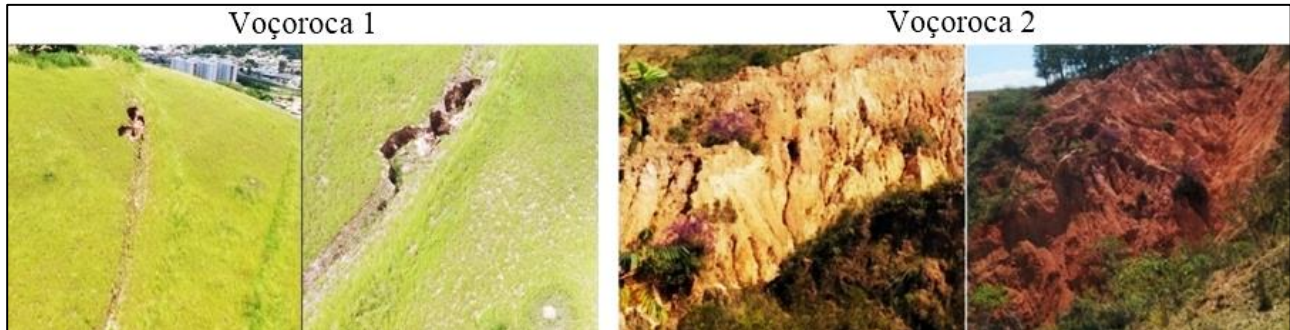
Figura 1. Voçoroca 1 (Juiz de Fora – MG) e Voçoroca 2 (Lagoa Dourada – MG).

O estudo de caso foi realizado em áreas degradadas de duas localidades, a saber: a voçoroca 1, situada no Jardim Botânico da UFJF, em Juiz de Fora; e a voçoroca 2 em uma área degradada decorrente da instalação da Ferrovia do Aço, em Lagoa Dourada, ambas em Minas Gerais (Figura 1).

O solo da voçoroca 1 já havia sido alvo de estudos de erodibilidade por Carvalho *et al.* (2022). Pelo ensaio de caracterização física, o solo predominante de formação da voçoroca foi classificado como areia siltosa e pelos ensaios de desagregação e dispersão, o solo apresentou comportamento moderadamente dispersivo. Em levantamento altimétrico feito em Magalhães (2021) com drone, foram constatadas as seguintes medições: profundidade de 4 m, extensão longitudinal de 16,5 m e extensão transversal variando de 0,5 m a 4,5 m. O perímetro foi calculado em 40,08 m e a área (em projeção horizontal) de 36,9 m², sendo identificada como uma voçoroca de pequeno porte e profundidade média, segundo a classificação de Tavares *et al.* (2008).

A voçoroca 2, por sua vez, compreende uma área degradada adjacente à ferrovia, que foi estudada por Neves (2019). O solo predominante da feição erosiva foi classificado como areia silte-argilosa. A causa da degradação se deve às obras de infraestrutura necessárias para o atendimento dos critérios de projeto para a construção da linha férrea. Essas obras compreendem as atividades de terraplenagem e a implantação de um sistema de drenagem superficial que teve dimensionamento inadequado, além da falta de manutenção e a supressão de vegetação nativa, que agravou o escoamento superficial. Ainda observou-se que se o processo erosivo não for controlado há risco da voçoroca atingir a encosta que se encontra à beira da ferrovia, podendo comprometer sua segurança e ocasionar prejuízos ambientais, sociais e econômicos.

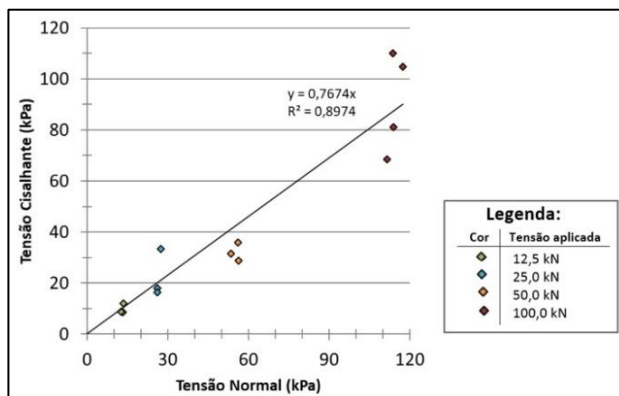
Figura 2. Envoltória de resistência para voçoroca 1.

Dentre as 16 amostras que foram coletadas, 13 foram aptas para o ensaio de cisalhamento direto, obtendo-se o gráfico da envoltória de resistência (Figura 2) e os parâmetros médios, conforme os dados de Magalhães (2021). O intercepto coesivo foi nulo, como esperado para solo areno-siltoso (não argiloso) e o coeficiente angular a reta ajustada foi de 0,7674, que corresponde ao ângulo de atrito de $37,5^\circ$.

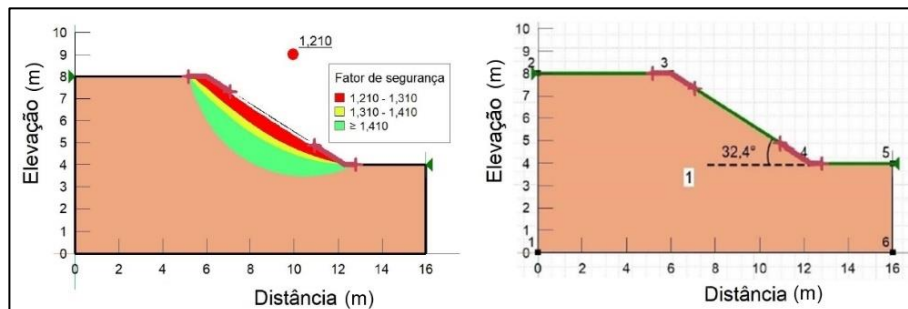
Figura 3. Análise de estabilidade do talude da voçoroca 1.

Utilizando esses parâmetros na análise de estabilidade, por meio do Método Morgenstern e Price e fixando o fator de segurança em 1,2, foi obtido geometricamente o ângulo de estabilidade do talude de $32,4^\circ$, como pode-se observar na Figura 3. De acordo com esta análise, o objeto de estudo tende a ruptura superficial planar, que pode ser corrigido por meio do revestimento com cobertura vegetal.

Após as etapas iniciais de cercamento da área, construção de aceiros contra queimadas, combate a formigas e limpeza do terreno, tem-se então a etapa de terraplanagem (corte e aterro). De acordo com a análise de estabilidade, a reconformação do terreno deve atender a inclinação do talude de no máximo 32° , de forma que a altura máxima das paredes da voçoroca seja reduzida para 3 metros. Na Figura 4 observa-se uma ilustração do perfil longitudinal do terreno e as áreas de corte e aterro, com valores aproximados.

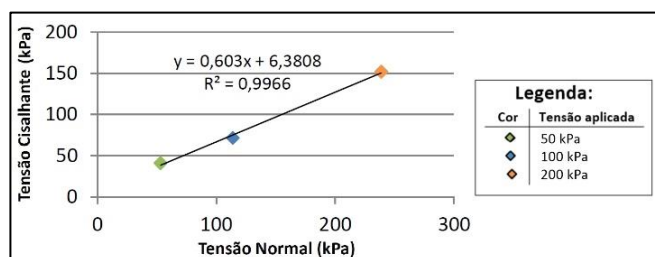
Figura 6. Envoltória de resistência para voçoroca 2.

Pelo ensaio de desagregação, somente 1 amostra foi considerada de comportamento não-dispersivo, enquanto 5 amostras apresentaram comportamento moderadamente dispersivo e 1 obteve comportamento fortemente dispersivo. O comportamento dispersivo da argila indica que esta se comporta como colóide na presença de água e é facilmente carregada com o escoamento superficial, contribuindo para a evolução da erosão. Com o ensaio de cisalhamento direto foi possível construir a envoltória de ruptura do solo (Figura 6) e assim determinar o ângulo de atrito e o intercepto coesivo para a condição saturada. Estes valores foram de $31,1^\circ$ e 6,4 kPa.

Para essa área, o ângulo de inclinação adotado para os taludes foi de 30° , proposto de acordo com o valor do ângulo de atrito obtido com os resultados do ensaio de cisalhamento direto. Foi realizada a análise de estabilidade para a geometria proposta, conforme mostra a Figura 7. O valor do fator de segurança foi acima de 1,8 para ambas as faces, atendendo ao mínimo de 1,5 exigido pela norma da NBR 11.682 (ABNT, 2009).
