DOI: 10.47094/COBRAMSEG2024/388

Degradação de um geotêxtil tecido de polipropileno em teste de exposição de campo na zona costeira de Natal/RN

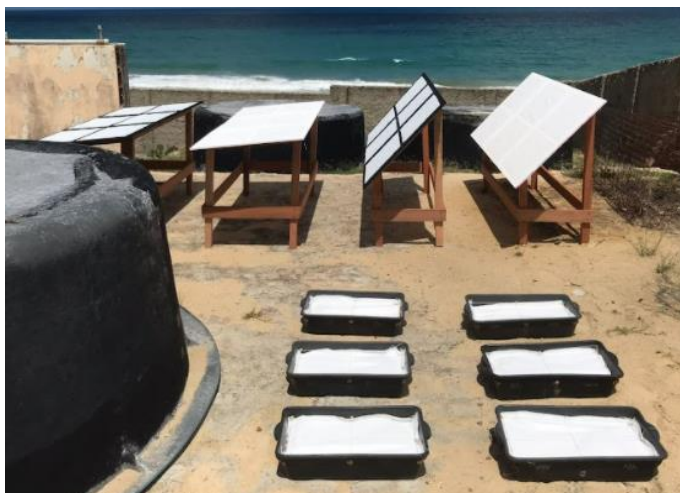
As mesas em madeira, confeccionadas em compensado naval, tinham dimensões de 2,20 m x 0,80 m e as superfícies foram pintadas com tinta própria para madeira seguindo as recomendações do fabricante para as etapas de preparação da superfície, pintura e secagem. No caso das caixas de PVC, com dimensões internas de 40 cm x 75 cm, foi utilizado areia como material de preenchimento a qual foi coletada a 600m do DOL/UFRN. Todo o aparato montado pode ser visualizado conforme a Figura 1.

Figura 1. Equipamento de ensaio de campo. Autores (2022).

A mesa 1, denominada GB6, tem como característica a cor de superfície preta e a inclinação na latitude, com aproximadamente 6° em relação a horizontal. A mesa 2, intitulada como GB45 também tem a cor preta de superfície, entretanto possui inclinação de 45° em relação a horizontal.

Os grupos GW6 e GW45 são as mesas com tampo branco, inclinadas na latitude e a 45°, respectivamente. E, por fim, a exposição GS é feita com o geotêxtil sobrejacente a areia, disposta em uma caixa de PVC preta, a 0° da horizontal.

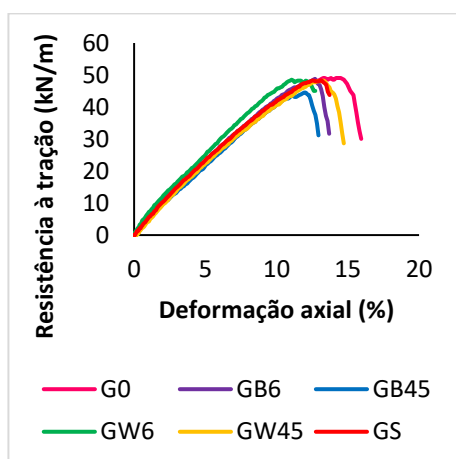
Os ensaios de tração foram realizados nos 6 corpos de prova resultantes de cada um dos grupos de amostras. Escolheu-se então a curva mais representativa do grupo para confeccionar a Figura 3 que reúne a relação tensão x deformação de todas as condições impostas na exposição de campo.

Figura 3. Relação entre as curvas de tensão x deformação da amostra virgem frente aos grupos de exposição do período 1. Fonte: Autores (2022).

Pela representação acima (Figura 5) a amostra virgem tem resistência semelhante a indicada pela ABNT NBR ISO 10319 (2013) de 50 kN/m e os demais grupos permeiam este valor. Nota-se que a condição preta a 45° apresentou menor resistência a tração e a branca a 45°, juntamente com a areia, maior resistência.
