ANÁLISE FÍSICO-QUÍMICA DA ÁGUA DO RIACHO DOS PORCOS NO DISTRITO DO ROSÁRIO, MILAGRES - CEARÁ

PHYSICAL-CHEMICAL ANALYSIS OF WATER FROM PORCOS STREAM IN THE ROSÁRIO DISTRICT, MILAGRES - CEARÁ

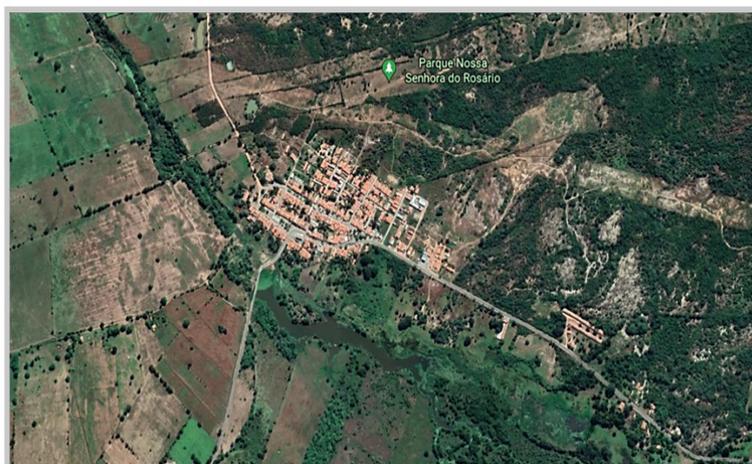
Figura 1. Barragem do distrito do Rosário, localizado no município de Milagres–CE.

As amostras de água foram coletadas na barragem do distrito do Rosário do município de Milagres, Ceará, com as seguintes coordenadas: Latitude: -7.30282, Longitude: -38.9457 (Figuras 1).

As amostras de água para análise foram coletadas das margens e do centro da barragem, sendo em seguida armazenadas em garrafas de 500 ml e levadas para o laboratório de análise de águas e efluentes da Faculdade de Tecnologia CENTEC – FATEC Cariri para realização das análises físico-químicas.

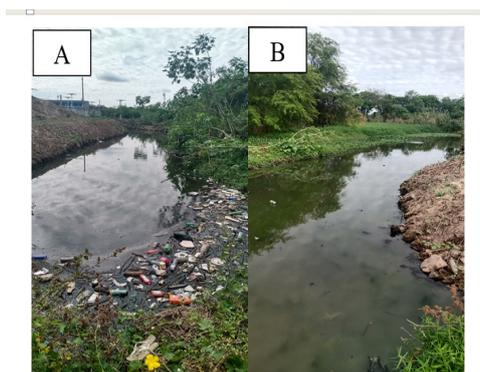
Figura 3. Trecho do riacho dos porcos em Milagres, Ceará (A) e (B).

O Riacho dos Porcos (Figuras 3 e 4) é um rio brasileiro que banha o estado do Ceará. É um afluente do Rio Salgado, sendo seu curso inteiramente localizado na região do Cariri Cearense. O riacho abastece o açude Atalho que fica entre Brejo Santo e Jati.

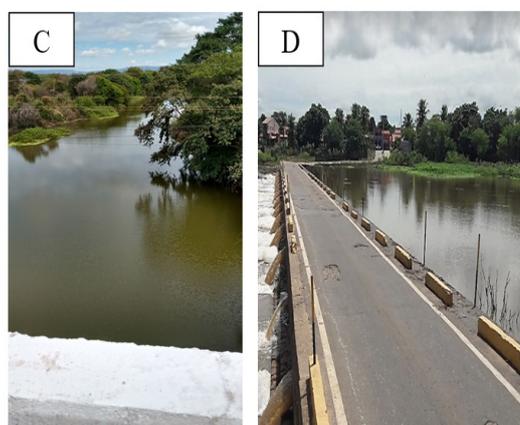
Figura 4. Trecho do riacho dos Porcos na BR 116 (C) e no distrito do Rosário (D).

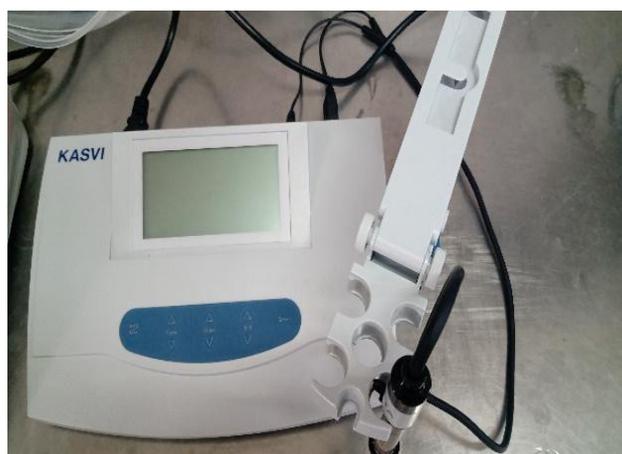
Figura 5. pHmetro modelo mPA210.

O pH foi determinado pelo método potenciométrico, com o auxílio do pHmetro de bancada. O eletrodo foi lavado com água destilada e em seguida mergulhado na amostra a ser examinada (Figura 5).

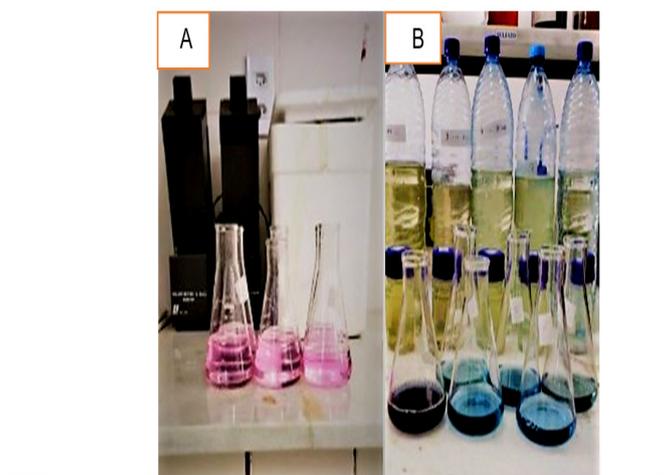
Figura 6. amostra com o indicador negra de eriocromo T (A) e após a titulação com EDTA (B).

Para determinar a dureza total da água, utilizou-se a volumetria de complexação, onde foi separado 50 ml da amostra no balão de Erlenmeyer, e adicionado 2 ml de solução tampão de pH 10 (Figura 6). Em seguida foi acrescida uma pitada do indicador negro de eriocromo T (C₂₀H₁₂N₃O₇SNa) até verificar a mudança de cor da solução para lilás claro. Por fim, procedeu-se a titulação com a solução EDTA (etilenodiaminotetracético), até o aparecimento da cor azul.

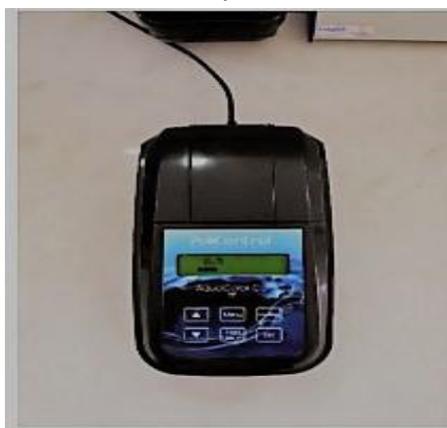
Figura 7. Turbidímetro policontrol modelo 2000.

Foi medida com a utilização de um turbidímetro portátil policontrol modelo Ap2000 (Figura 7), onde a amostra foi inserida em um tubo de vidro e colocada na cubeta, passado por um raio de luz através da amostra. O instrumento foi aferido em escalas padrões de 0,00 a 1000 unt (unidade nefelométrica de turbidez). Antes da medição o equipamento foi calibrado com uma solução padrão com parâmetros neutros.

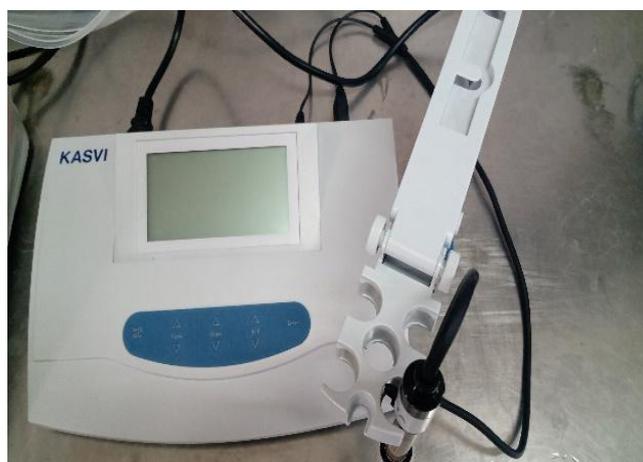
Figura 8. pH metro modelo mPA210.

A temperatura foi determinada com o auxílio sensor de temperatura do pHmetro de bancada (Figura 8).
