# ANAIS DA I JORNADA NORTE-NORDESTE DE ENGENHARIAS (ONLINE)

# MANIFESTAÇÕES PATOLÓGICAS EM EDIFICAÇÕES COM PAREDES DE CONCRETO ARMADO: ESTUDO DE CASO EM OBRA NA CIDADE DE JOÃO PESSOA – PB

DOI: 10.47094/IJONNE.2021.8

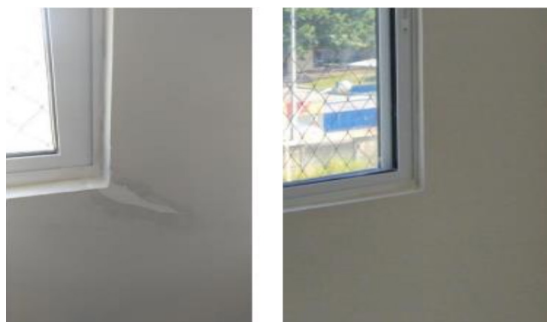
Imagem 2: Correção nas fissuras no piso.

O travamento e alinhamento após inserir os caixilhos dos vãos de portas e janelas, assim como a regularização da sua geometria são fundamentais para garantir que os vãos não fiquem fora de esquadro. Pois, essa falha interfere diretamente na instalação e funcionalidade das esquadrias. Das 45,25% das solicitações de assistência técnica, 10% foram provenientes de portas encostando na forra ou no piso, dificultando o seu fechamento. Em consequência, para regularização, houve um consumo excessivo de material devido à grande espessura exigida da camada de argamassa para assentamento.

Em alguns casos ocorreu a infiltração pelo aparecimento de fissuras formando ângulo de 45° com a horizontal, causadas, normalmente, por falta ou mau posicionamento da armadura de reforço no entorno destes vãos atreladas a uma vedação falha na colocação da esquadria.

Para correção, foi feita a reabertura da microfissura nas camadas de tinta e massa corrida até chegar no concreto; em seguida a reabertura da microfissura no concreto, limpeza da microfissura e aplicação de sela trinca à base de resina acrílica. Por fim, o acabamento com o emassamento e pintura (Imagem 2).

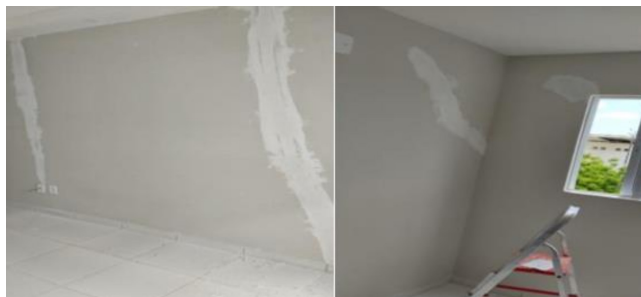
Imagem 3: Correção nas fissuras na parede.

Dentre as ocorrências na estrutura da parede, pode-se citar a região das juntas das formas, onde a falha na concretagem, identificada de forma independente, acarretou uma segregação por acúmulo de concreto, o que ocasionou a saída de nata devido à má vedação das fôrmas além de uma parede com superfície áspera e porosa. Outra fissura relatada foi na parede do quarto, onde passa a tubulação de drenagem do ar-condicionado e também na sala partindo da abertura de uma caixa elétrica, as quais, são causadas pela falta ou mau posicionamento das armaduras de reforço.

Para correção nesse caso, foi feita a reabertura da microfissura nas camadas de tinta e massa corrida até chegar no concreto; em seguida a reabertura da microfissura no concreto, limpeza da fissura e aplicação de sela trinca à base de resina acrílica. Por fim, o emassamento e pintura no local da fissura, conforme Imagem 3. Um cenário comum após a realização da desforma eram as caixas de elétrica desalinhadas e fora de esquadro, em decorrência do grampo acoplado à caixa, que era feito para fixá-la nas telas de aço, não conseguir resistir aos esforços do concreto de forma eficiente.
