Análise Numérica De Mapeamento De Danos No Concreto Projetado - Mina Cuiabá, Sabará

Esse trabalho tem foco no estudo de caso da rampa localizada no nível 15 do corpo de minério Balancão (15 BAL RP), a qual está submetida por *squeezing* e apresenta danos com quebras significativas no concreto projetado. Dessa forma, foi estabelecida a metodologia para avaliar o nível de danos no suporte de superfície aplicado ao longo da rampa (concreto e tela), cujo resultado fora utilizado para calibração do modelo numérico realizado no programa MAP3D, parâmetro Rock Condition Factor (RCF), que relaciona a redistribuição de tensão ao redor de uma escavação circular perfeita com o UCS (Uniaxial Compressive Strength) da rocha localizada ao redor da escavação. Portanto, o trabalho permitiu prever pontos da rampa BAL planejada em profundidade, aos quais poderão ocorrer atrasos operacionais com retrabalhos e também apontar a necessidade de estudar uma possível mudança no tipo de reforço-suporte, com capacidade de absorver maior deformação.

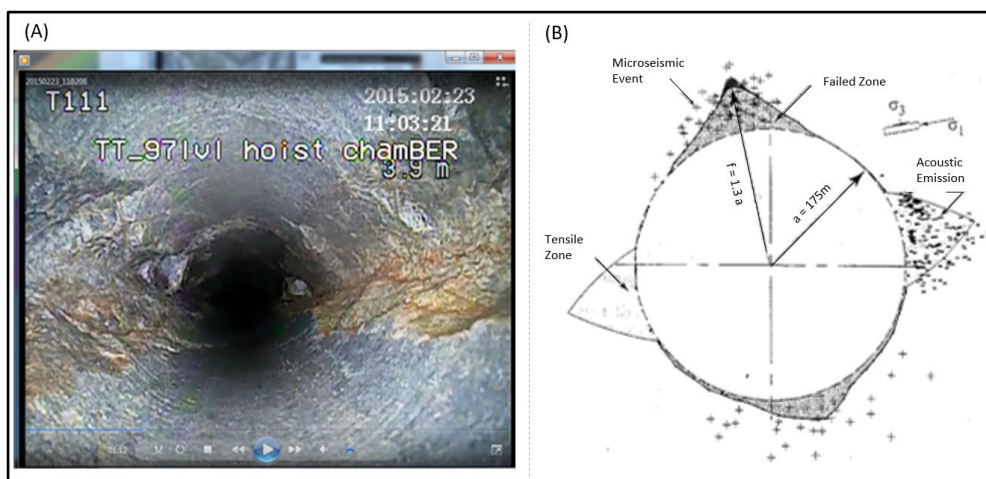
Figura 8. Quebra de breakout em furo de perfuração. (A) Imagem de furo de filmagem e (B) Imagem esquemática indicnado a quebra de breakout em furo circular (Hajiabdolmajid, 1999).

Sendo: σ_{1i} e σ_{3i} as tensões in-plane máximas e mínimas respectivamente, UCS (resistência à compressão uniaxial da rocha ensaiada em laboratório) e f sendo o fator de degradação de UCS para estimar o valor da resistência do maciço rochoso. De acordo com Jager (1999), $f = 1$ pode ser usado para rochas competentes, que foi a orientação para esse estudo. A Figura 8 mostra comparação de UCS com indicação de breakout em furo de sonda.
