# Desafios Geotécnicos em Obras de Arte Especial no Interior de São Paulo: Investigação e Diagnóstico de Recalques Excessivos

**RESUMO:** No interior de São Paulo, os encontros de duas obras de arte especiais (OAEs) apresentaram recalques excessivos (na ordem de 10cm). Diante desses recalques, tornou-se imperativo investigar suas causas. Este artigo visa apresentar os processos de diagnóstico aplicados a esses casos específicos. Inicialmente, foi proposta uma nova campanha de sondagem de simples reconhecimento (SPT). A revisão bibliográfica abrangente da região das OAEs revelou a possível presença de solo com comportamento colapsível, uma faceta não captada pelas campanhas de investigação disponíveis. Diante desse cenário, ensaios de cisalhamento direto foram conduzidos em duas amostras indeformadas obtidas de cada OAE, nas condições inundada e não inundada. Os resultados desses ensaios evidenciaram uma considerável redução nos parâmetros de resistência do solo (entre 50 e 60% o intercepto coesivo e 5 a 10% no ângulo de atrito) quando submetido à condição inundada, comparativamente à condição não inundada. Estes casos de obra enaltecem a importância da análise geológica da região

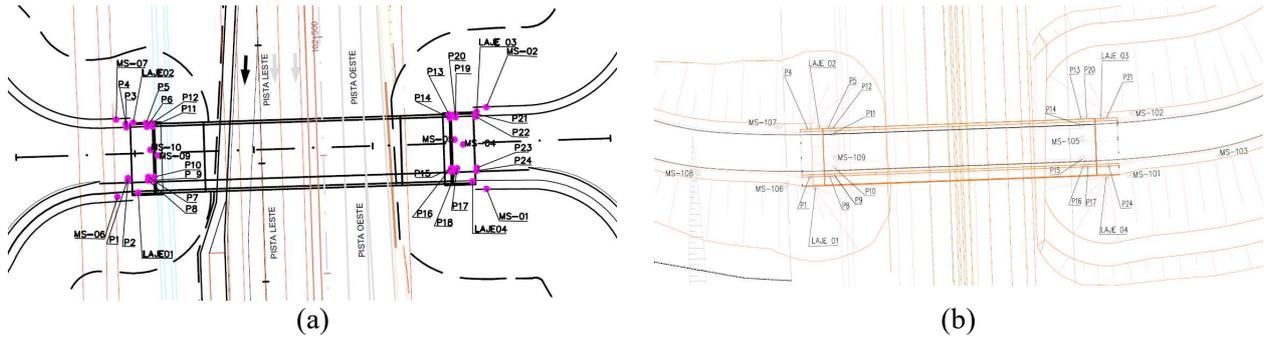
Figura 1. Vista em planta, com pontos de monitoramento, dos dispositivos de retorno: (a) OAE 1; (b) OAE 2.

Ambas OAEs foram construídas no início de 2018 e tiveram monitoramento de recalques iniciado em outubro de 2020. Doze pontos em cada laje de aproximação (48 pontos no total, 24 para cada caso de obra; Figura 1) foram instrumentados. A partir de maio de 2021, as instrumentações revelaram recalques significativos sob a viga travessa dos encontros de ambas OAEs. Ademais, as lajes de aproximação, que conectam a estrutura da OAE com o aterro dos encontros, acompanharam os recalques (Figura 3). Deste modo, optou-se por intensificar as leituras das instrumentações para melhor acompanhamento da OAE. A Figura 4 apresenta a evolução dos recalques dos encontros de cada OAE.
