## Adequação estrutural da barragem de geração da PCH Francisco Gros

**RESUMO:** A Pequena Central Hidrelétrica Francisco Gros, localizada no rio Itapemirim, município de Alegre, Espírito Santo, é composta por dois barramentos que operam a fio d'água: um de derivação e outro de geração. A barragem de geração, objeto deste trabalho, é constituída por um vertedouro de soleira livre assentado no leito do rio até a ombreira direita e por uma barragem de concreto na margem esquerda. Sua fundação é composta por gnaisses de composição granítica, são e resistentes com ocorrência de juntas de alívio sub-horizontais persistentes próxima a superfície do topo rochoso. A passagem de cheias excepcionais, em janeiro de 2020, provocou a movimentação e arrancamento de blocos de rocha na bacia de dissipação, alterando a condição geométrica da fundação. Ainda, a Revisão Periódica de Segurança identificou que a estrutura não atendia aos critérios de estabilidade e borda livre para a cheia decamilenar. Desse modo, foi implantada solução de engenharia para atender os seguintes objetivos: recuperação e proteção da bacia de dissipação, reforço estrutural para estabilização, monitoramento complementar e g

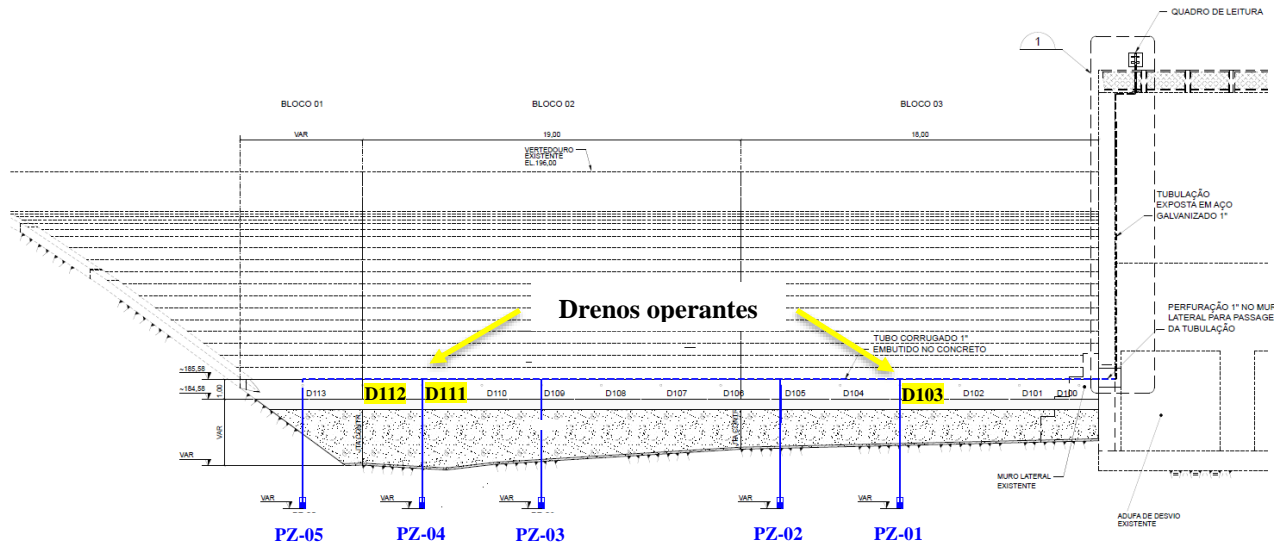
Figura 15. Instrumentação – Vista jusante do vertedouro

Todos os piezômetros foram posicionados nas extremidades de fundo dos drenos, com o objetivo de minimizar a probabilidade de instalação dos instrumentos acima do ponto de contato entre concreto e rocha, devido a incertezas relacionadas à elevação dessa região. A seguir, a Figura 15 apresenta a localização dos instrumentos.

Os piezômetros PZ-01 e PZ-04 foram instalados em drenos com histórico operante de alívio de subpressão (D103 e D111, respectivamente), o que corrobora com os maiores resultados de subpressão obtidos.
