Recuperação de Canais Hidráulicos Revestidos com Geocélulas executados em um Parque Solar na região Nordeste do Brasil.

RESUMO: Este artigo documenta os serviços de inspeção técnica realizada, bem como a solução de recuperação de 35 km de canais hidráulicos situados em um importante parque de geração de energia solar situado na região Nordeste do Brasil. Os canais em estudo foram executados em solo predominantemente arenoso e revestidos com geocélulas preenchidas com argamassa de cimento e areia. Todavia, em função de falhas no projeto e processo executivo destes, ocorreram patologias diversas no revestimento dos canais, chegando a comprometer o uso. Neste contexto, foram conduzidas inspeções “in situ” no intuito de identificar as anomalias e suas possíveis causas. Em seguida, aspectos do projeto executivo foram reavaliados, tais como a quantidade de grampos e dimensões das valas de ancoragem das geocélulas. De uma forma geral, foram identificadas falhas no dimensionamento apresentado no memorial de cálculo inicial. Para recuperação dos trechos estudados foi avaliada a utilização de telas metálicas em substituição às geocélulas como elemento de armadura para revestimento de concre

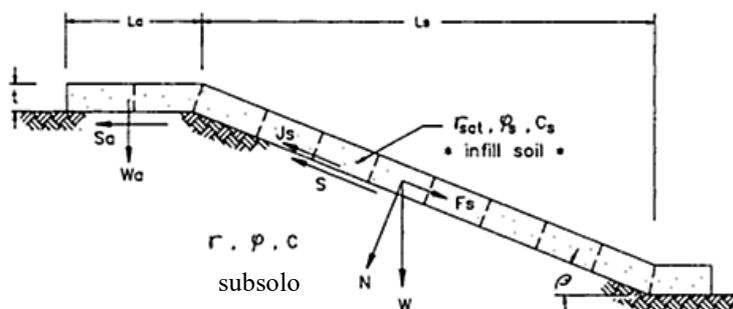
Os cálculos das forças solicitantes devido ao revestimento sobre o talude foram recalculados, adotando a metodologia apresentada por Wu & Austin (1992). Neste método determinam-se os esforços devido ao peso próprio do revestimento e forças resistentes devido ao atrito terreno/revestimento. Em seguida foi feita a comparação dos resultados a fim de se verificar se é necessária a execução de uma ancoragem no topo do talude ou se somente a força atrito é o suficiente para resistir e incorporar um fator de segurança contra o deslizamento do revestimento. A Figura 7 apresenta o esquema de cargas e parâmetros a serem utilizados nesta verificação. A Tabela 1 demonstra a verificação das ancoragens.

Figura 7. Esquema de esforços e parâmetros de cálculo (Wu & Austin, 1992).

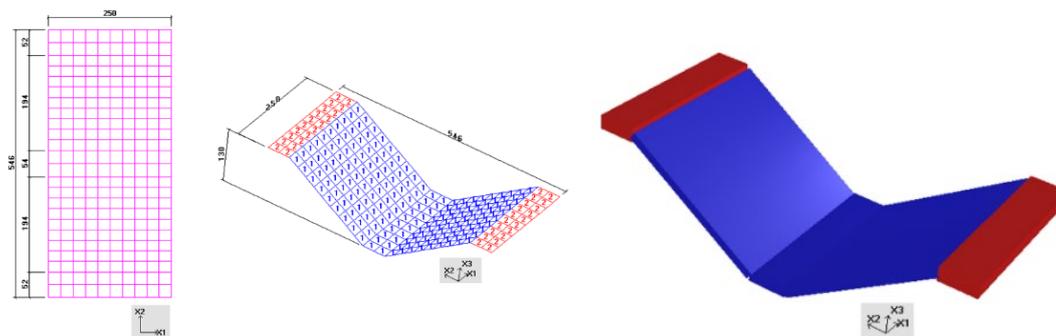
Conforme as figuras, chama-se a atenção para a variação das espessuras de revestimento, 12 e 7,5 cm respectivamente, aplicação de concretos com resistências distintas e geometria diferenciada da ancoragem superior na crista do talude. Deste modo, para embasar a verificação estrutural do canal, foram adotados os seguintes comportamentos para o solo de fundação: a) Horizontes de solo com comportamentos mecânicos distintos, onde cada camada é considerada homogênea e isotrópica; b) Coeficiente de reação vertical do solo de fundação (kv) igual a 5.000 kN/m³. A verificação estrutural consiste em modelar uma placa do canal em elementos finitos, aplicando as cargas de peso próprio e peso da água. Dessa forma são extraídos os esforços solicitantes e, conseqüentemente, a armação necessária. O modelo estrutural foi realizado com auxílio de software de elementos finitos Strap 2017. A Figura 10 demonstra a modelagem utilizada na análise.

Figura 10. Modelagem utilizada para a verificação da tela metálica.
