DOI: 10.47094/COBRAMSEG2024/206

Estabilidade de Taludes por Retroanálise: Um Estudo de Caso no Município de Nova Lima - Minas Gerais

Sendo assim, o presente estudo teve como objetivo identificar as características geológico-geotécnicas do talude que sofreu uma ruptura em 5 de março de 2020, resultando na interdição da rodovia onde está localizado.

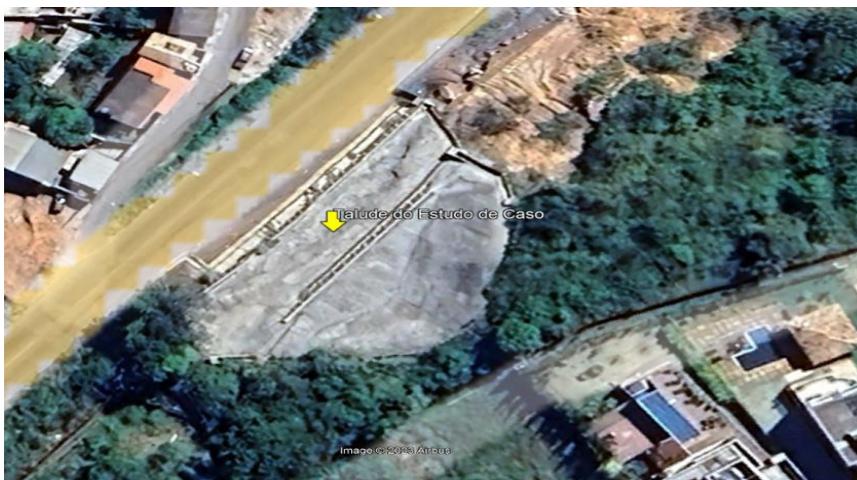
Figura 1. Imagem aérea do talude do estudo de caso. (Modificado de GOOGLE EARTH, 2023).

A Figura 1 apresenta uma imagem aérea do talude, evidenciando a proximidade com as residências da região. A Figura 2 mostra o maciço terroso logo após a ruptura e os impactos causados na rodovia.
