DOI: 10.47094/COBRAMSEG2024/245

Retroanálise de um Escorregamento de Talude na Estrada Lourenço Velho na Cidade de Itajubá/MG

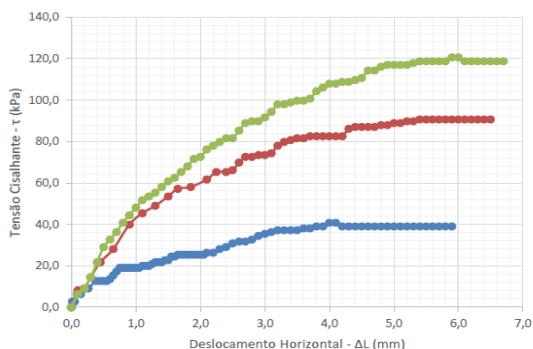
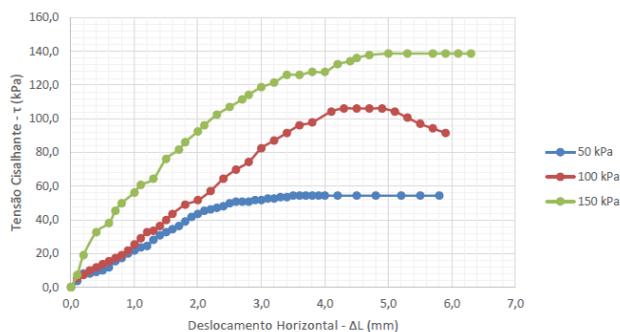
Figura 4. Curvas dos ensaios de cisalhamento direto.

Das amostras indeformadas coletadas de cada tipo de solo, determinou-se os pesos específicos naturais e seus teores de umidade, resultados em $17,17 \text{ kN/m}^3$ e $5,96\%$ para o solo arenoso e $17,84 \text{ kN/m}^3$ e $11,63\%$ para o solo argiloso. As curvas tensão cisalhante *versus* deformação horizontal dos ensaios de cisalhamento direto realizados nas amostras de ambos os solos são apresentadas na Figura 4.

(a) Solo Arenoso

(b) Solo Argiloso
