Descaracterização De Barragem Alteada À Montante Com A Implementação De Rebaixamento Dos Níveis Freáticos

RESUMO: Após a ruptura da Barragem Fundão (2015) e 1 (2019), a política nacional de segurança de barragens apresentou diversas alterações (Lei nº 14.066/2020), proibindo a construção de novas barragens com alteamentos a montante e exigindo a descaracterização daquelas já construídas por este método construtivo. Neste contexto, a descaracterização de barragens construídas pelo método de montante requer cautela e critérios bem estabelecidos de projeto e controles efetivos na execução, de forma a evitar gatilhos que possam gerar liquefação na estrutura. Este estudo de caso apresenta a metodologia aplicada para a descaracterização de uma barragem alteada a montante, contemplando a escavação do rejeito do reservatório e dos alteamentos da estrutura. O rebaixamento dos níveis freáticos ocorrerá em função das escavações no rejeito, sendo aplicadas metodologias diferentes na praia de rejeitos e no restante do reservatório. As escavações permitem a redução do grau de saturação do rejeito, melhorando sua condição não drenada que é um dos condicionantes para a ocorrência da liquefação es

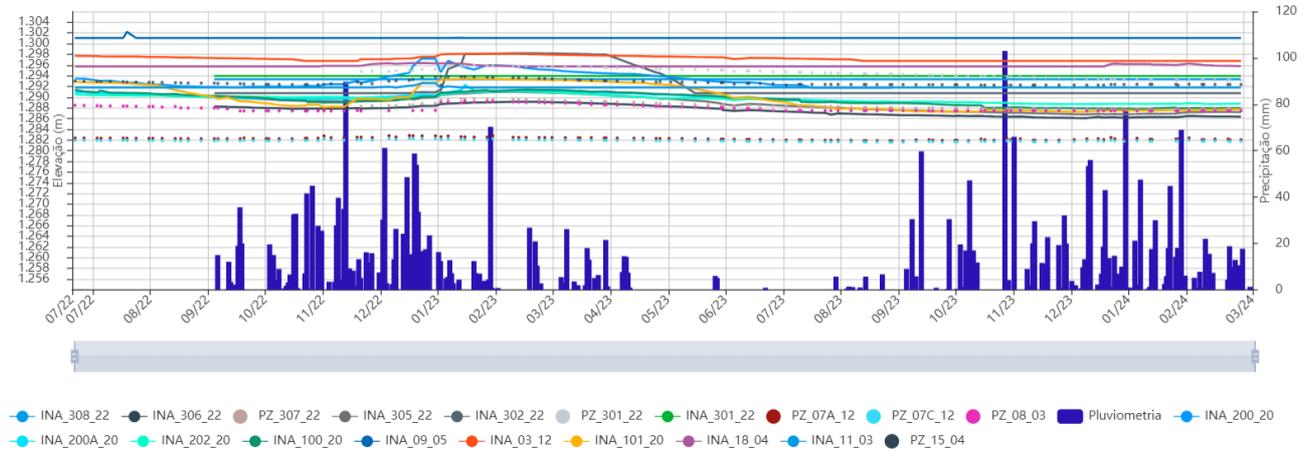
Figura 2. Histórico de leituras da instrumentação da Seção A.

A estrutura conta com quatro seções de instrumentação para análise do monitoramento. As Figuras 2 a 5 apresentam os gráficos comparativos da instrumentação e da pluviometria, sendo a nomenclatura das seções na sequência da ombreira direita para a esquerda. Importante informar que no período de abril a outubro de 2022 foram registrados 308 mm acumulados de chuva, enquanto no mesmo intervalo de 2023, foram registrados 387 mm, meses que ocorreram as escavações no reservatório relacionadas com a Fase 1 da descaracterização. Alguns instrumentos foram descomissionados de acordo com o avanço das escavações, como o INA_203_20 e INA_200_20.

De forma geral, é possível avaliar que alguns instrumentos apresentaram comportamento similar ao ciclo hidrológico anterior, enquanto que a maioria apresentou pouca recarga e alguns mostraram redução das leituras durante o período chuvoso. Os instrumentos das seções A e D foram os que apresentaram maior variação em comparação ao ano de 2022 e 2023. Alguns instrumentos instalados no reservatório não apresentaram recarga em 2023, como o INA_201_20, INA_204_20, INA_202_20 e INA_205_20. Os instrumentos instalados a jusante da estrutura e no Dique de Partida não apresentaram variação significativa em suas leituras entre 2022 e 2023, mostrando um comportamento similar de elevação durante os períodos chuvosos. Instrumentos instalados no 3º (crista da barragem) e 2º alteamentos apresentaram pouca ou nenhuma recarga com a incidência das chuvas, como o INA_302_22, INA_101_20 e o INA_26_12, enquanto que alguns apresentaram um comportamento diferente dos demais ciclos hidrológicos, mostrando redução nas leituras como o INA_303_22, INA_108_20 e INA_25_12.

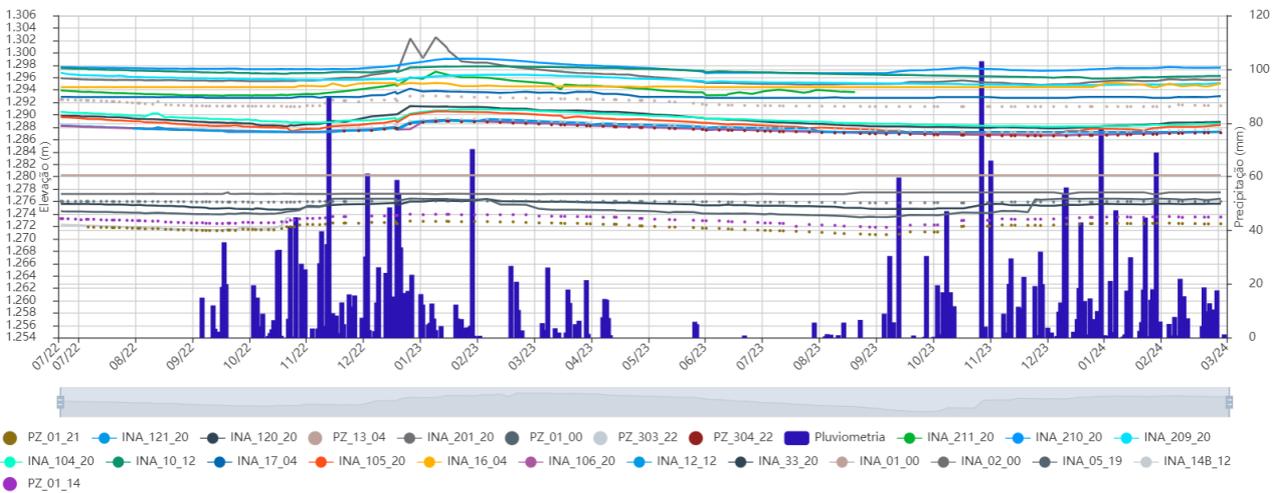
Figura 3. Histórico de leituras da instrumentação da Seção B.

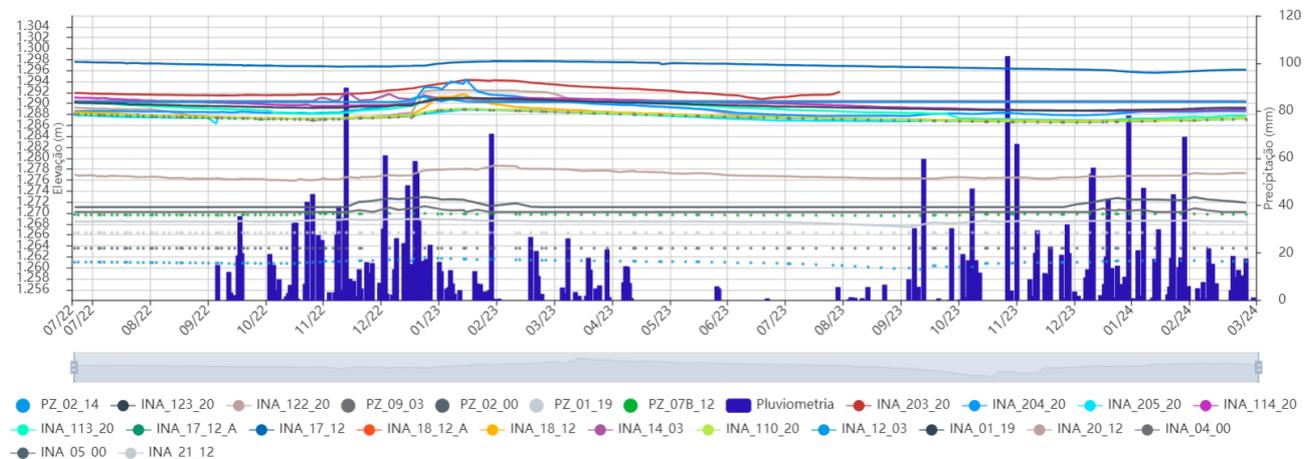
Figura 4. Histórico de leituras da instrumentação da Seção C.

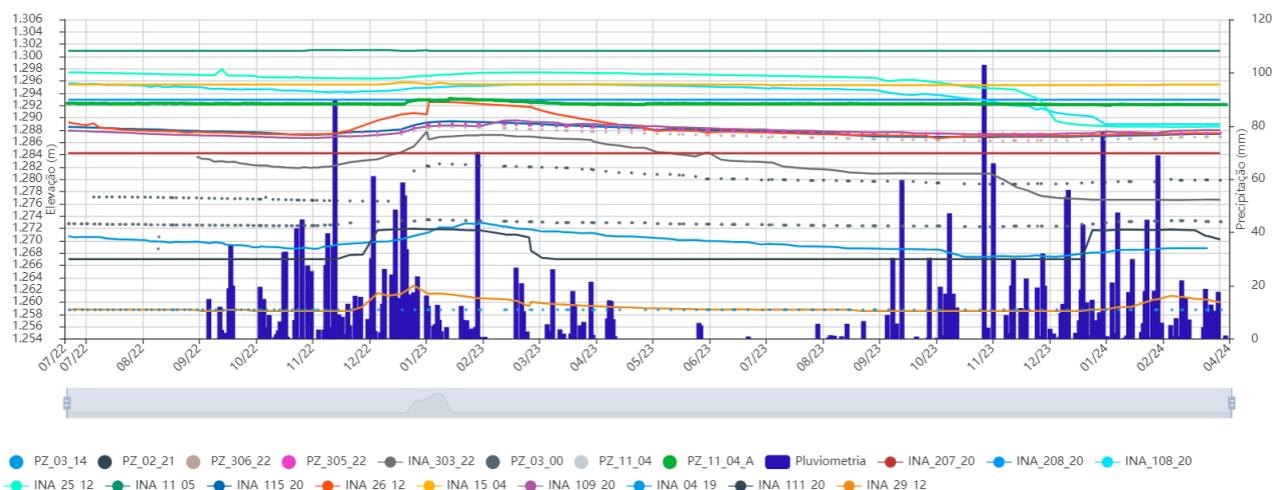
Figura 5. Histórico de leituras da instrumentação da Seção D.

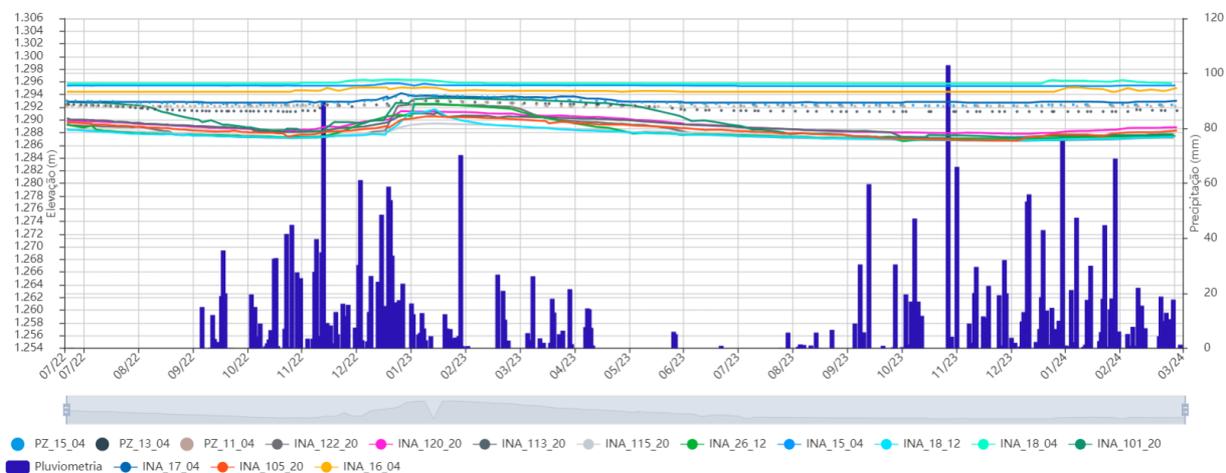
Figura 6. Histórico de leituras dos instrumentos instalados no 2º alteamento.

Como análise complementar, podemos avaliar os instrumentos instalados no 2º alteamento, região que o nível freático influencia significativamente no resultado do fator de segurança. A Figura 6 apresenta o gráfico de uma seção longitudinal com os instrumentos instalados na crista do 2º alteamento e, é possível observar que ao comparar os períodos de 2022 e 2023, a instrumentação praticamente não apresentou recarga com a incidência das chuvas, mantendo as leituras estáveis desde o final do período chuvoso de 2022. Destaca-se o INA_101_20 que apresentou diferença de 6 m e, os instrumentos INA_122_20 e INA_26_12 de 4 m, entre as leituras atuais e as do último período chuvoso.

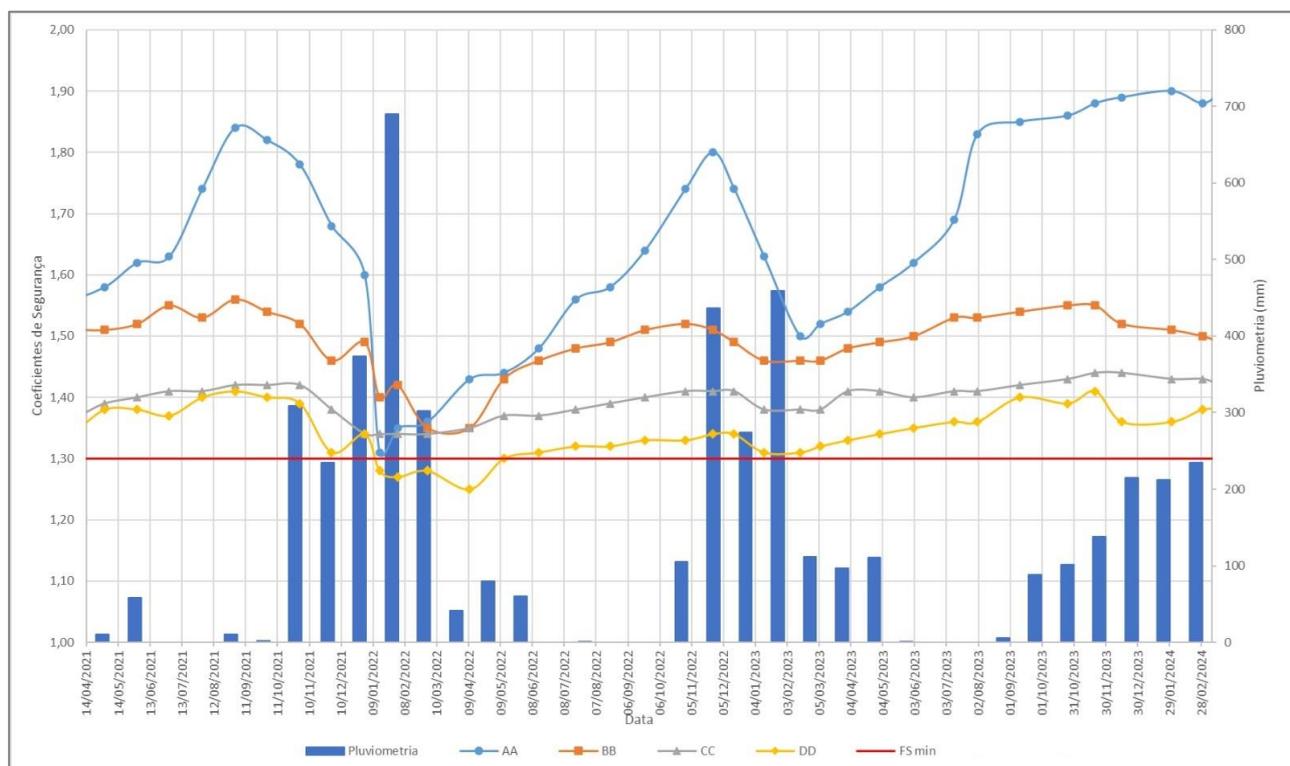
Figura 7. Resultados mensais dos fatores de segurança da estrutura desde 2021.

As seções de instrumentação são coincidentes com as seções de análise da estabilidade da estrutura, sendo os dados de monitoramento base para esta avaliação. A Figura 7 apresenta o gráfico com a evolução dos fatores de segurança (FS) encontrados mensalmente desde 2021 para a análise de condição não drenada para resistência de pico, que é uma das principais referências de condição de estabilidade da estrutura. Os registros pluviométricos são apresentados em barras enquanto que as linhas são os resultados dos FS para cada seção. É possível observar um comportamento diretamente relacionado com a incidência pluviométrica, apresentando menores resultados no período chuvoso e, melhoria da condição de estabilidade no período seco. Isso ocorre em função da variação da superfície freática no interior da estrutura. Ao comparar os resultados de 2022 e 2023 percebe-se que após a implementação das melhorias de controle e direcionamento da drenagem para porção mais montante do reservatório, a estrutura atingiu coeficientes de segurança superiores, mesmo com índices pluviométricos acumulados similares. Destacam-se os resultados para a seção A, que apresentou maiores FS, diretamente relacionado a não recarga de alguns instrumentos no período chuvoso de 2023.

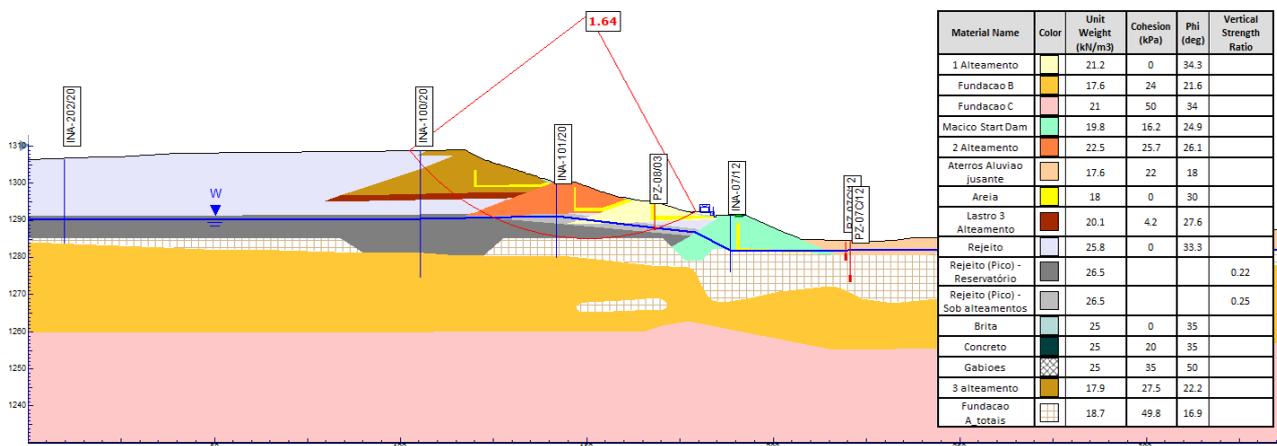
Figura 8. Seção A - Análise de Estabilidade – Condição Não Drenada de Pico – Novembro/2022.

As Figuras 8 e 9 apresentam os resultados das análises de estabilidade da Seção A da barragem nos meses de novembro/2022 e novembro/2023, respectivamente. É perceptível o rebaixamento do nível d'água na região abaixo do segundo alteamento entre as duas análises, resultando em uma melhoria significativa nos fatores de segurança com incremento de 0,25 e, assim, na condição de estabilidade da estrutura. Em 2022 o nível freático nesta região era aproximadamente na elevação 1.293 m e, em 2023 se encontrava em torno da elevação 1.287 m, conforme avaliação dos dados de monitoramento.

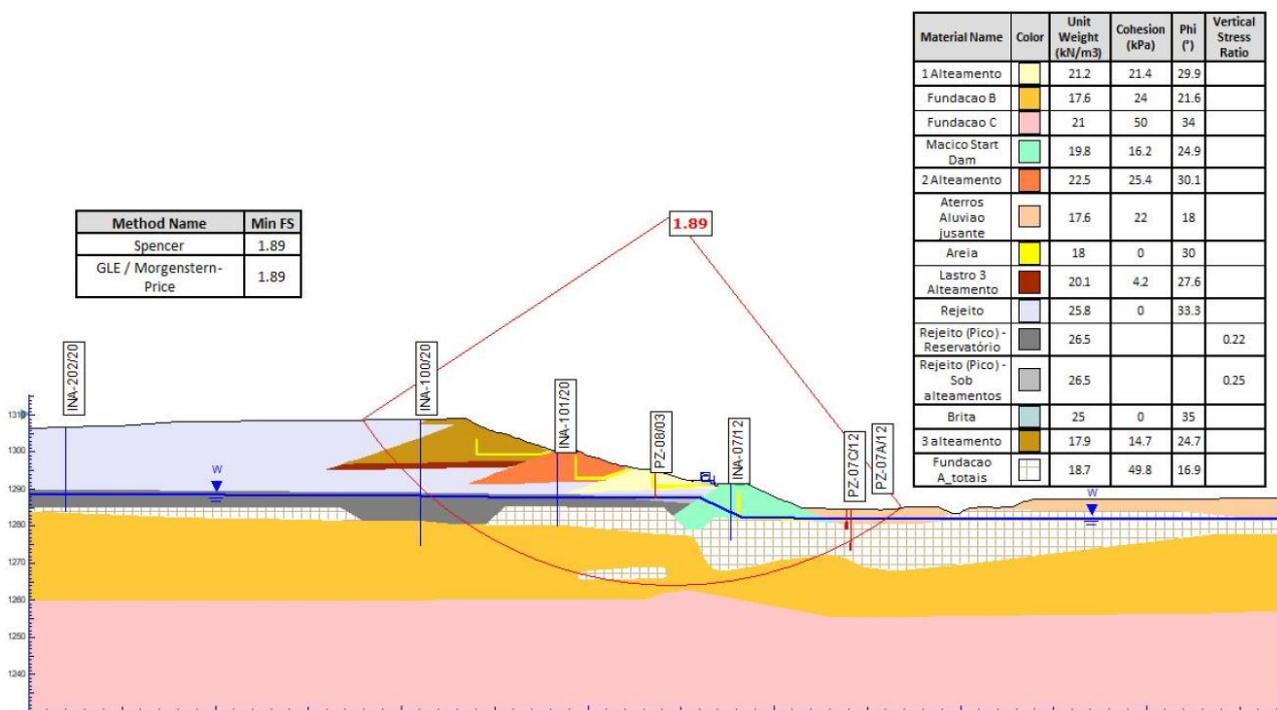
Figura 9. Seção A - Análise de Estabilidade – Condição Não Drenada de Pico – Novembro/2023.
