DOI: 10.47094/COBRAMSEG2024/495

Aplicação da Técnica DInSar para Monitoramento de Deslocamentos de Talude em Faixa de Dutos no Estado da Bahia

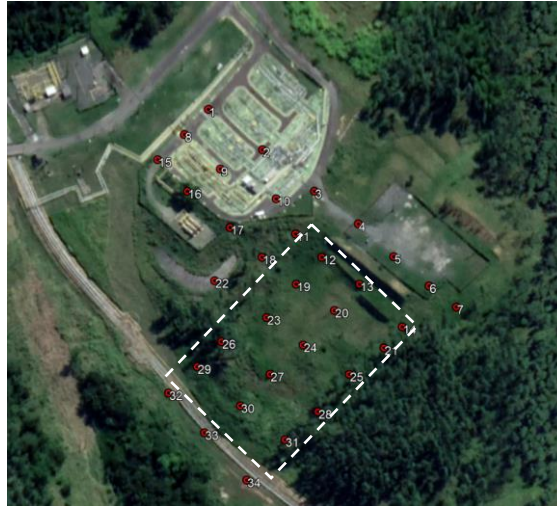
Figura 4: Pontos para avaliação da coerência interferométrica, com indicação da área em rastejo (retângulo tracejado).

Foram selecionados uma série de pontos localizados no talude em análise e em suas imediações, indicados na Figura 4 como referências para a avaliação da coerência dos pares interferométricos e cálculo dos deslocamentos. O objetivo de ampliar a área de análise foi poder promover um comparativo entre coerências no talude propriamente dito e em área contíguas. Os resultados da estimativa de coerência estão apresentados na Figura 5.

Observa-se que a principal região que é o foco deste estudo, ou seja, o talude em rastejo (vide Figura 4), não apresenta, de uma maneira geral, boa coerência. Tal resultado pode ser devido a presença de vegetação e à umidade junto a superfície do solo, posto que se observou surgência de água na metade superior do talude (Figura 3). O nível d'água elevado pode ter deixado a massa de solo com teor de umidade suficiente para diminuir o nível de correlação dos sinais entre as duas imagens SAR. Por outro lado, os locais sem a presença de vegetação e com um certo grau de urbanização (cobertura em concreto) apresentou alta coerência indicando qualidades dos interferograma de boa a excelente.
