Influência de um solo expansivo de subleito na ocorrência precoce de trincas em um pavimento asfáltico reconstruído

PALAVRAS-CHAVE: Pavimento flexível, Solo Expansivo, Segmento Experimental.

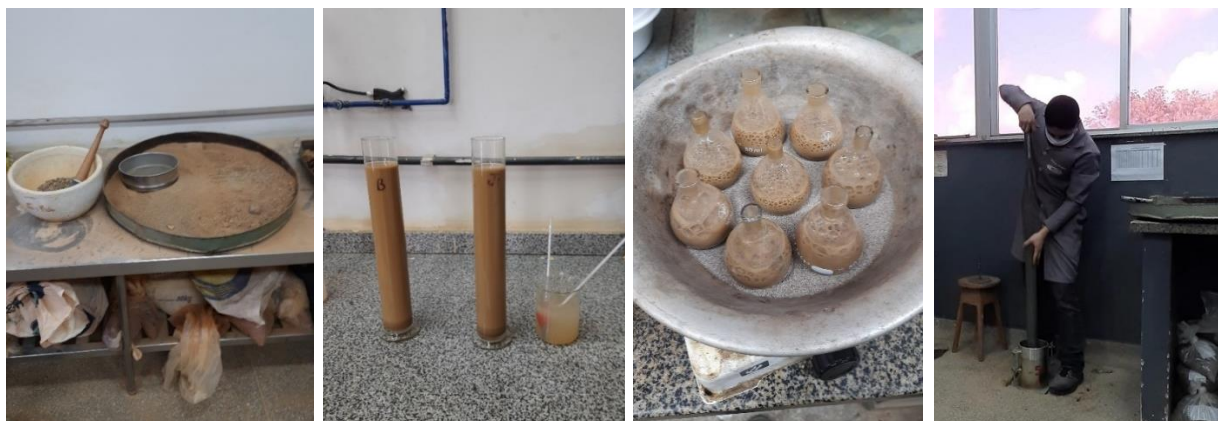
Figura 4 - Ensaios de caracterização.

a) Destorroamento do solo de subleito. b) Sedimentação para determinação da granulometria. c) Determinação da densidade real. d) Compactação para ensaio de CBR.

As amostras coletadas do solo de subleito nas respectivas janelas começaram a ser preparadas, de acordo com o método de ensaio (ME) DNER 41 (DNER, 1994a), com secagem ao ar seguida de destorroamento. A caracterização inicial contempla a determinação de parâmetros como granulometria conjunta, por peneiramento e sedimentação, ME DNER 51 (DNER, 1994b), determinação da densidade real (ρ_s), ME DNER 93 (DNER, 1994c), Limite de Plasticidade (LP) e Limite de Liquidez (LL) e CBR, ME DNER 82 (DNER, 1994d), ME DNER 122 (DNER, 1994e) e ME DNIT 172 (DNIT, 2016), respectivamente (Figura 4). Com os resultados destes ensaios iniciais será possível classificar as amostras com emprego das metodologias da *Transportation Research Board (TRB)* e Sistema Unificado de Classificação de Solos (SUCS). Para o presente estudo foram caracterizadas as janelas 1, 2 e 3.

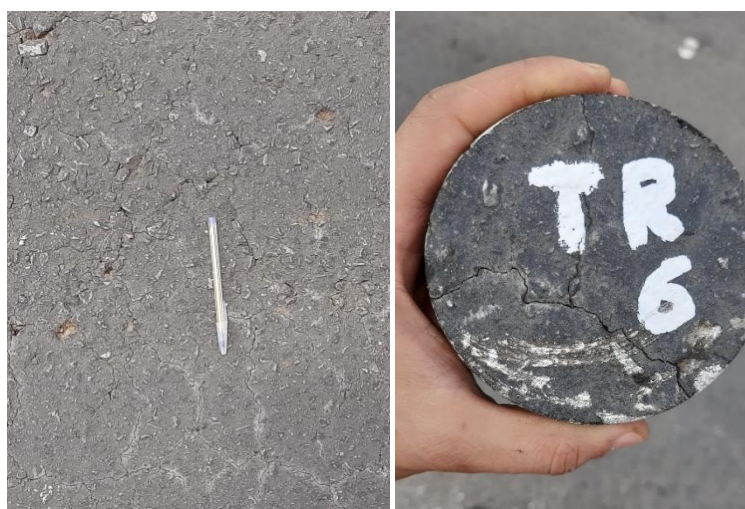
Figura 7 – Aparecimento de trincas no pavimento.

Foi estabelecido um cronograma mensal para a realização de inventários de defeitos no pavimento reconstruído, para determinação da evolução da área trincada (AT) e afundamento da trilha de rodas (ATR), utilizando os procedimentos DNIT 007 (DNIT, 2003). No quarto mês de inventário já foi possível observar o início da ocorrência de trincas, de forma precoce, atingindo, já neste mês, AT da ordem de 9% (Figura 7).

A estratégia adotada após o aparecimento das trincas no revestimento asfáltico, foi a de extrair, com uso de sonda rotativa, testemunhos para avaliação de duas hipóteses: i) ocorrência de trincas de baixo para cima, normalmente relacionada a fenômeno de fadiga da mistura asfáltica; ii) ocorrência de trincas de cima para baixo, a qual poderia ser associada a movimentação ascendente do pavimento por conta do subleito expansivo. Ao analisar-se os testemunhos a “olho nu”, notou-se a presença de trincas na superfície superior do revestimento asfáltico, sem sinais de surgimento de trincas na parte intermediária e inferior do CP, indicando a ocorrência de trincamento do tipo de cima para baixo. Posteriormente, após uma análise minuciosa dos testemunhos coletados do revestimento com uso de imagens de ultrassom, será possível reavaliar estas observações preliminares.

a) Observação das trincas no pavimento. b) Extração de testemunhos para observação.

Na hipótese de ocorrência das trincas de cima para baixo admite-se que o valor estimado de 1,24 t/m² de pressão resultante no pavimento no sentido ascendente (Tabela 3) seria o responsável por mobilizar uma movimentação sempre que o subleito entra em contato com água em abundância, gerando esforços de tração nas camadas da estrutura, sobretudo no topo do revestimento asfáltico. Este movimento ascendente poderia ser o responsável, em grande medida, para o nível de trincamento já observado. Por fim, entende-se que caso as imagens de ultrassom não sejam suficientes para alcançar-se uma confirmação dessa primeira hipótese, os testes em andamento, que contemplam a caracterização físico-química deste solo, associada à caracterização não saturada, com a determinação da curva de retenção, módulo de resiliência e deformação permanente, em diferentes umidades, servirão para complementar a compreensão desse fenômeno.
