Otimização da Gestão de Manutenção em Taludes Ferroviários: Um Estudo de Caso na Estrada de Ferro Carajás

RESUMO: Este artigo apresenta um estudo de caso sobre a aplicação do Planejamento e Controle de Manutenção (PCM) em taludes de uma ferrovia no norte do Brasil em 2023. O foco principal reside na otimização da gestão da manutenção, especialmente em períodos de alta pluviosidade, como os enfrentados pela Estrada de Ferro Carajás (EFC). A pesquisa implementou os conceitos de engenharia de manutenção e confiabilidade do PCM nos ativos geotécnicos da EFC. Para tal, foi realizado o diagnóstico e cadastramento dos ativos no sistema SAP PM (SAP Plant Maintenance), além da criação de um cronograma de inspeções de 52 semanas (Mapa de 52 Semanas). O estudo também avaliou a estratégia de manutenção, elaborou perfis de perda e definiu gatilhos para análise de falhas em ativos geotécnicos. A utilização do sistema SAP PM foi fundamental para fornecer um módulo integrado para a gestão eficiente das atividades de manutenção. Outras contribuições importantes do estudo incluem: criação de uma taxonomia para localização de instrumentos geotécnicos ao longo da ferrovia, cadastramento dos instrumen

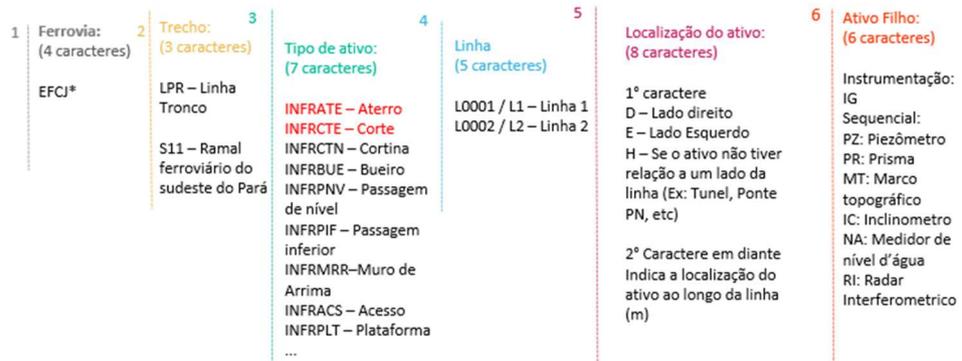
A primeira etapa envolveu a coleta e análise dos dados de cadastros de ativos geotécnicos existentes no sistema SAP (Figura 3). A qualidade dos dados foi cuidadosamente avaliada, identificando inconsistências entre as bases de dados existentes e o SAP, lacunas no cadastro e confiabilidade questionada. Com base nessa análise, foi elaborada uma nova base de dados mais confiável e completa seguindo uma taxonomia padronizada.

Figura 3: Taxonomia para o cadastro dos ativos da ferrovia.

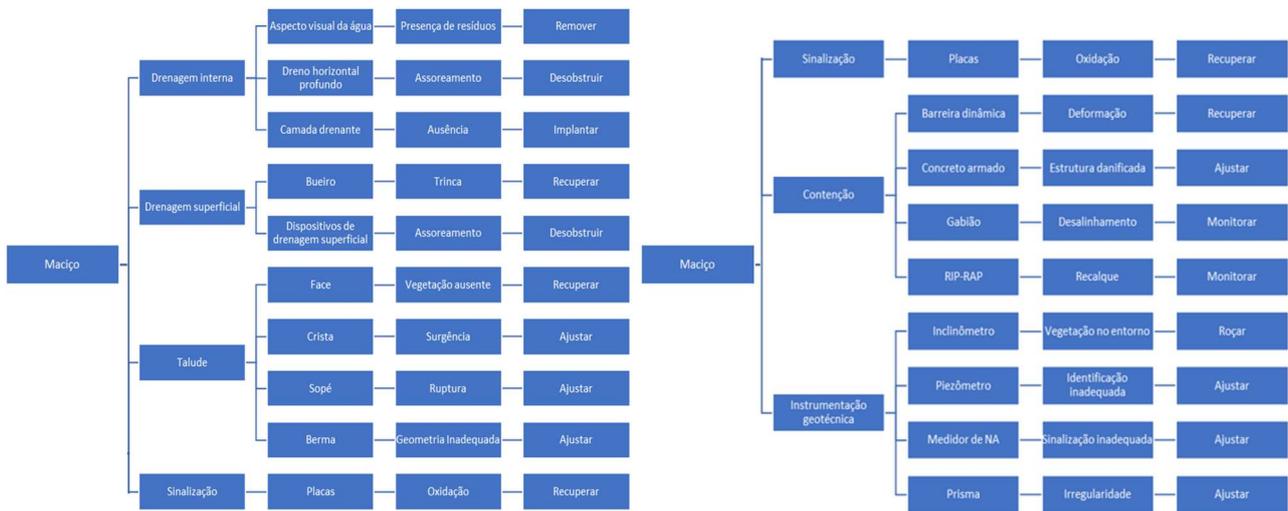
Um perfil de perdas foi desenvolvido para a ferrovia, focando nas inspeções geotécnicas do sistema maciço. O perfil inclui diversos componentes como drenagem interna e superficial, encostas, sinalização, contenção e instrumentação geotécnica, permitindo a avaliação e análise das possíveis perdas e falhas dos ativos geotécnicos na ferrovia além de direcionar qual ação necessária após a identificação do defeito ou falha encontrada no momento da inspeção. O fluxo abaixo representa uma parcela do perfil de catálogo (Figura 6), que nesse caso, é relativo ao maciço do talude da ferrovia.

Figura 6: Fluxo parcial do perfil de catálogo.
