DOI: 10.47094/COBRAMSEG2024/381

Avaliação Expedita do Potencial Dispersivo de Perfil de Solo Pertencente a Planície Interna Costeira Sul do Rio Grande do Sul

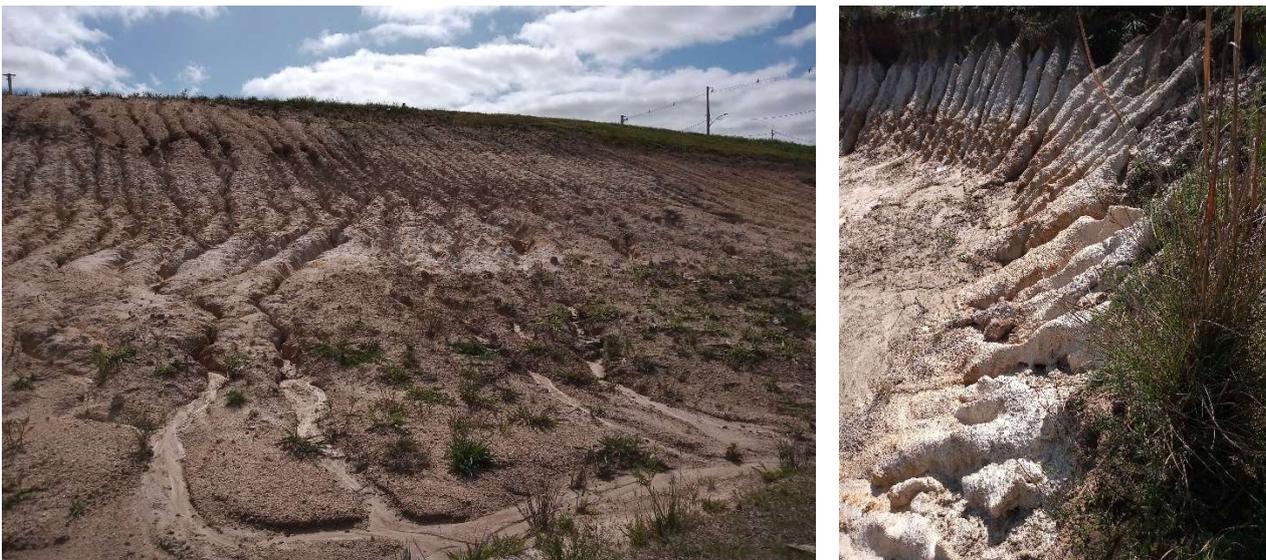
Figura 1. Processos erosivos em curso, oriundos de escavação no local.

Na porção sul do estado, região compreendida pela Planície Costeira Sul verifica-se, na sua porção interna, a existência de um terraço aluvionar com ocorrência de solos dispersivos. Estes solos foram classificados pedologicamente como, Planossolo Háptico Eutrófico Solódico (IBGE, 1986), hoje relacionados a Planossolo Háptico (SX4) e Gleissolo Melânico (GM1), segundo o sistema de classificação vigente (EMBRAPA, 2006; XAVIER, 2017). Bastos (2004) ao avaliar o potencial dispersivo da fração fina destes solos, concluiu que são na maioria potencialmente dispersivos e que a dispersibilidade reduz com a evolução pedogenética do horizonte estudado. A Figura 1 apresenta alguns processos erosivos em curso na borda de transição do terraço aluvionar para os banhados fluviais.

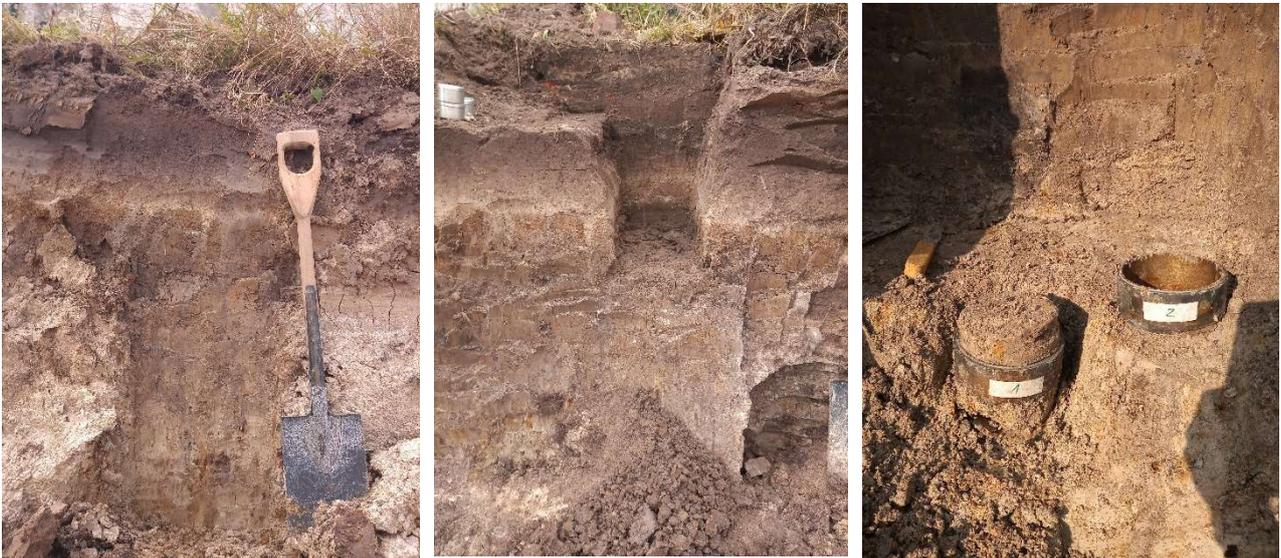
Figura 2. Limpeza e preparação do perfil (a e b) e coleta das amostras indeformadas (c).

A realização desta investigação contou com duas fases: a de campo e a de laboratório. Na etapa de campo buscou-se identificar e delimitar o platô de ocorrência do perfil pedogenético estudado, com isso foi possível definir os pontos de coleta tomando por base os processos erosivos já instalados no local ou nas proximidades. Foram coletadas 3 amostras indeformadas, de cada horizonte do perfil pedogenético, adentrando-se cerca de 50 cm da parte exposta, de modo a obter amostras preservadas sem a ação de agentes intempéricos, preservando as características e propriedades de cada material. Cada ponto foi devidamente identificado a partir das coordenadas geográficas bem como de registros fotográficos dos processos erosivos já instalados no local, conforme a Figura 2. De modo a manter o teor de umidade natural, as amostras foram envoltas em cinco camadas de filme plástico e posteriormente acondicionadas em recipientes térmicos, em laboratório foram mantidas em câmara úmida até o momento da realização dos ensaios.

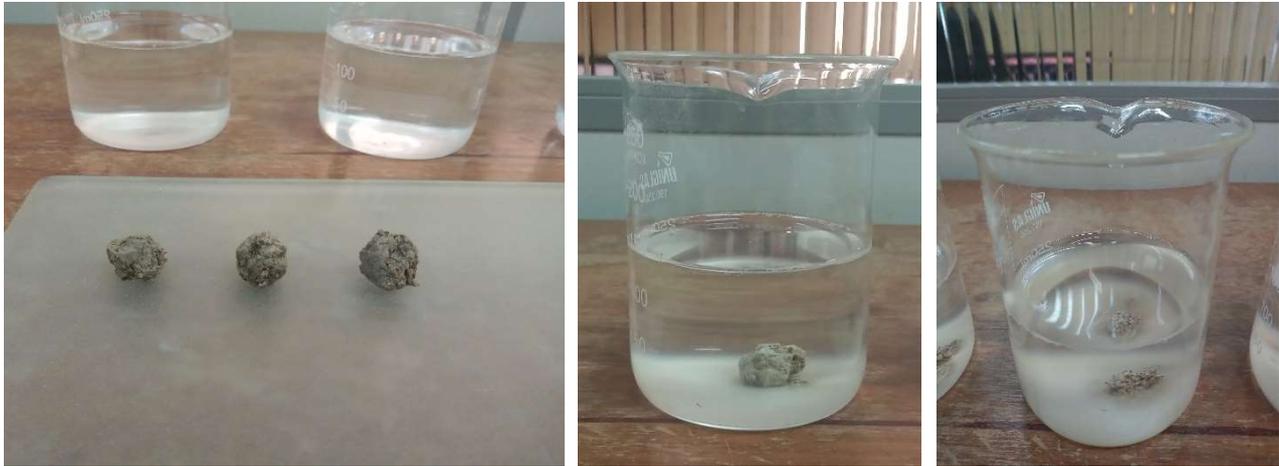
cada horizonte frente as variações intempéricas ocorridas em campo, principalmente quando o perfil pedogenético encontra-se exposto. Na Figura 3 são apresentadas as três esferas preparadas para o ensaio *crumb test*, na condição de umidade natural, o material pertence ao horizonte B. Na sequência têm-se o comportamento do material quando em contato com água destilada.

Figura 3. Preparação das amostras para o ensaio *crumb test* (a); amostra após 10 minutos de submersão em água destilada (b) e pós 1h de ensaio (c).

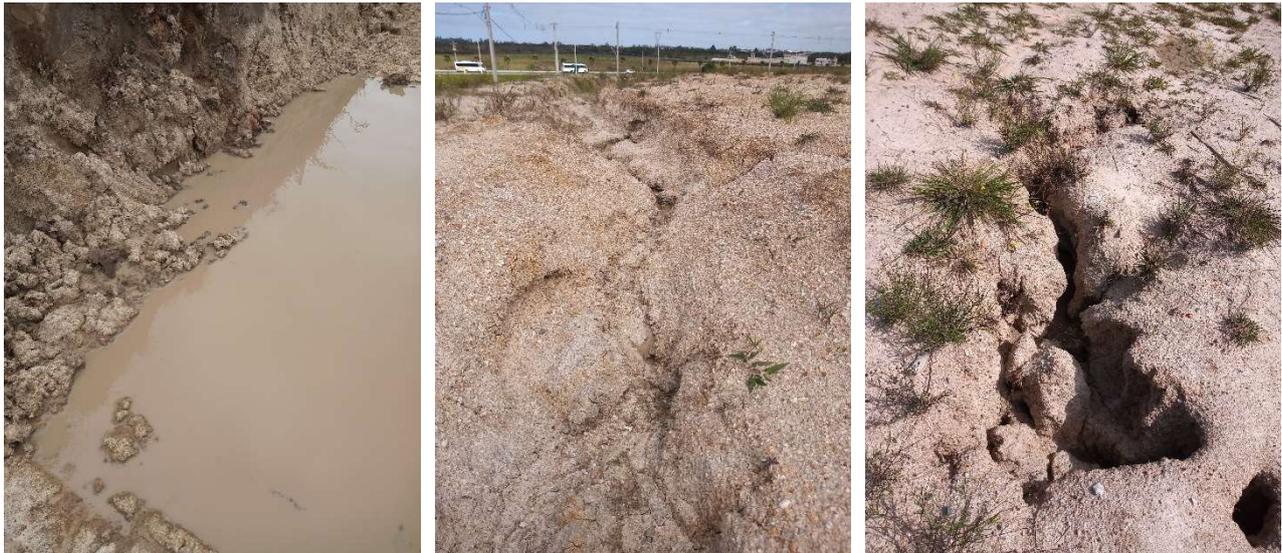
Os resultados obtidos através do ensaio *crumb test*, corroboram com as observações feitas em campo, principalmente em taludes expostos, onde os processos erosivos associados a dispersão da fração fina se mostram nitidamente mais acentuados nos horizontes B e C. O horizonte B apresenta-se como uma argila de moderado a alto grau de dispersibilidade, onde em campo se observou poças com grande quantidade de coloides em suspensão. O horizonte C apresentou alto grau de dispersibilidade e por consequência uma grande propensão a processos erosivos superficiais e internos, conforme apresentado na Figura 4.

Figura 4. Coloides em suspensão no horizonte B (a); horizonte C com processo de erosão laminar (b) e erosão interna (c).
